FICHA DE INVENTARIO Y VALORACIÓN DE BIENES CULTURALES INMUEBLES

1.1. Nombre del Bien	KR 4 1 D 81	1.2. Otros nombres	N.A.
1.3. Pertenece a valoración colectiva	No	1.4. Nombre	N.A.

3.1. Departamento	Bogotá	3.2. Municipio	Bogotá D.C.
3.3. Nomenclatura	KR 4 1 D 81	3.4. Nomenclatura antigua	KR 4 1 1 5
3.5. Barrio	Las Cruces	3.6. Código Barrio	003202
3.7. Dentro de sector urbano histórico	No	3.8. Nombre sector urbano	N.A.
3.9. No. de manzana	030	3.10. No. de predio	030
3.11. CHIP	AAA0032YAHK	3.12. Localidad	Santa Fé
3.13. Dentro de perímetro urbano	Si	3.14. UPZ	95
3.15. Nombre UPZ	Las Cruces

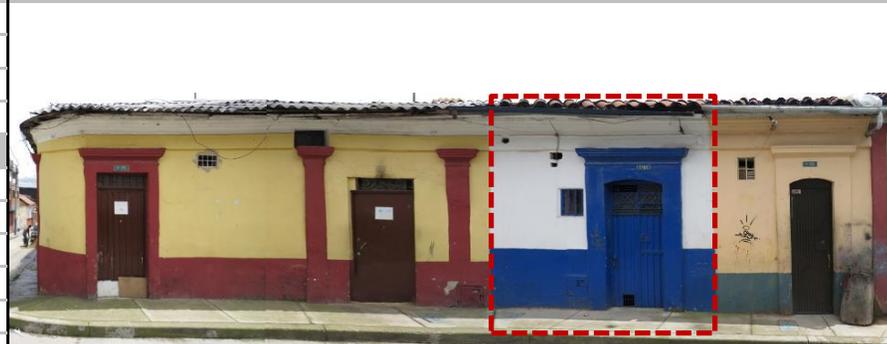
9. FOTOGRAFÍA DEL INMUEBLE

Conforma una unidad arquitectónica con los predios 001 y 029. No se permitió el acceso al predio

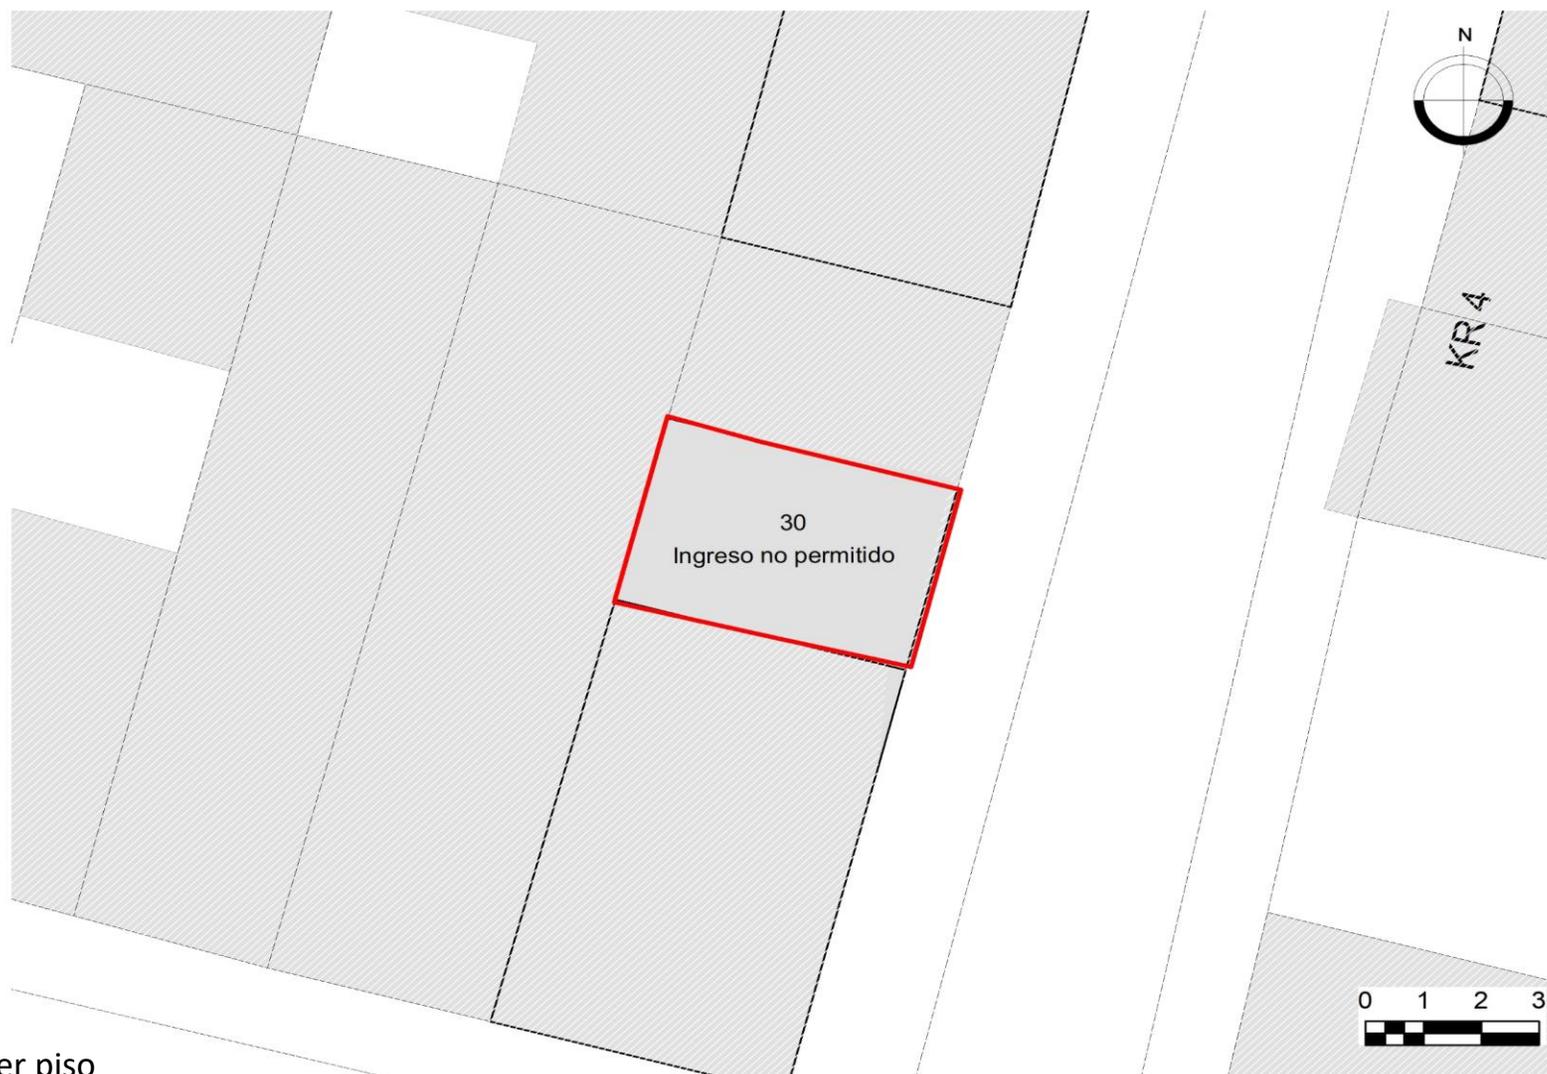
Planta primer piso

14. DESCRIPCIÓN	
<p>Unidad arquitectónica compuesta por un inmueble de un piso con altillo, paramentado en los predios medianeros rectangulares 029 y 030; y el predio esquinero 001, cuyas dimensiones sumadas son: 15,60 m de frente por 5,21 m de fondo, logrando una proporción de 1 a 2,99 veces aproximadamente, con frentes sobre la Carrera 4 y la Calle 1 D. El predio 030 tiene un frente de 3,60 m por 5,20 m de fondo y se localiza en el centro de la unidad arquitectónica. La ocupación de los predios es total y se ingresa desde la Carrera 4 a cada uno de ellos: el predio 001 consta de una alcoba y una sala-comedor que se comunican entre sí y tienen cada una un acceso independiente, también hay una cocina, un baño y unas escaleras que llevan al altillo; el predio 029 es un depósito con unas escaleras; del predio 030 se desconoce su interior. Las fachadas constan de un cuerpo con vanos verticales, zócalo pintado, una cornisa y remate alero de teja de barro sobre canes de madera a la vista; sobre el costado sur se levanta un volumen pañetado con un vano de ventana y un vano sellado, lo cual corresponde a una modificación; sobre el costado oriental consta de dos vanos de acceso: uno con pilastras aisladas y otro con marco y cornisa. El sistema estructural es de muros de carga en adobe y ladrillo con revestimiento de pañete y pintura; cubierta a un agua en teja de fibrocemento y teja de barro sobre una estructura de madera. Cuenta con carpinterías metálicas externas y en madera al interior; pisos en cemento esmaltado y brillante; y cielorraso interior en entablado de madera.</p>

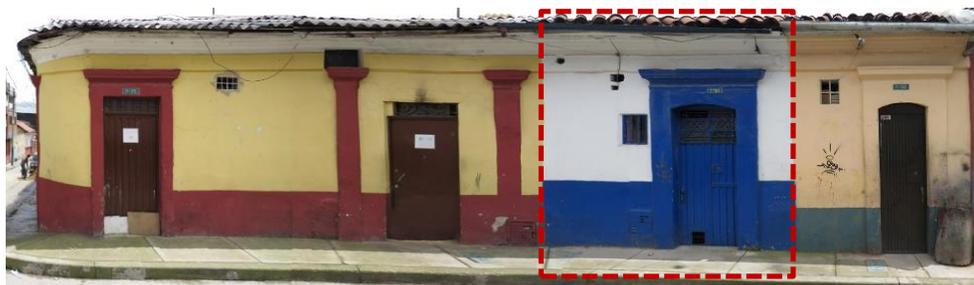
Fachada Oriente

Valor estético: De acuerdo con lo descrito y su valoración histórica, la unidad arquitectónica no puede leerse de forma integral debido a sus modificaciones. Es representativa del período Republicano de principios del siglo XX y de la consolidación urbana de la época. Conserva su repertorio formal en la fachada, como el remate de cornisas y molduras en puertas y ventanas, propios de la arquitectura de este periodo. La modificación más significativa es la adición del altillo, lo cual se ve reflejado en la fachada sur.
