FICHA DE INVENTARIO Y VALORACIÓN DE BIENES CULTURALES INMUEBLES				USO EXCLUSIVO DEL MINISTERIO DE CULTURA		INMUEBLE No	MZ	043	
Código Nacional								Hoja 1	PR	026

1. DENOMINACIÓN						8. LOCALIZACIÓN							
1.1. Nombre del Bien		CL 1F 5 55		1.2. Otros nombres		N.A.

3.3. Nomenclatura		CL 1F 5 55		3.4. Nomenclatura antigua		CL 1 F 5 55 57 59							
3.5. Barrio		Las Cruces		3.6. Código Barrio		003202							
3.7. Dentro de sector urbano histórico		No		3.8. Nombre sector urbano		N.A.

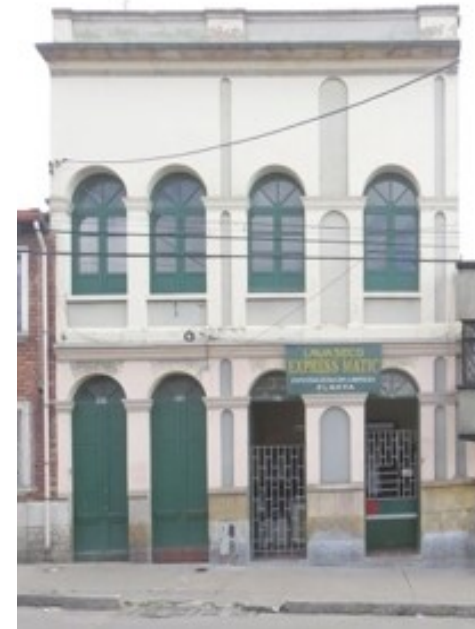
Fachada Norte

Valor estético: el inmueble puede leerse de forma integral pese a sus intervenciones. Conserva el paramento de la manzana y sus elementos representativos de fachada como vanos con arco de medio punto, zócalo, pilastras, cornisa de entepiso y remate en un muro de ático, al interior se conservan elementos como los pies derechos en madera y el sistema constructivo implementado durante el periodo de su construcción.
