FICHA DE INVENTARIO Y VALORACIÓN DE BIENES CULTURALES INMUEBLES
USO EXCLUSIVO DEL MINISTERIO DE CULTURA

1.1. Nombre del Bien	CL 6 A 8 62	1.2. Otros nombres	N.A.
1.3. Pertenece a valoración colectiva	No	1.4. Nombre	N.A.

FICHA DE INVENTARIO Y VALORACIÓN DE BIENES CULTURALES INMUEBLES

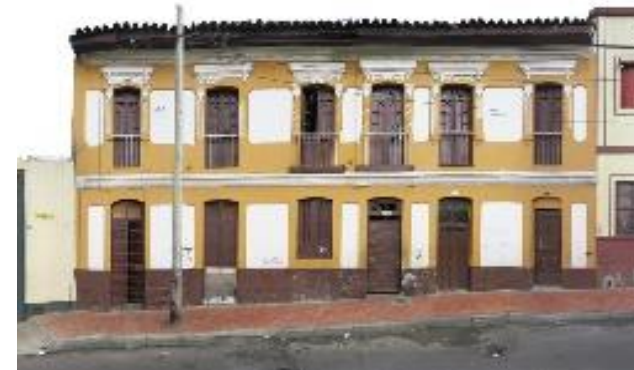
9. FOTOGRAFÍA DEL INMUEBLE

14. DESCRIPCIÓN	
<p>Inmueble de 2 pisos paramentado en un predio medianero de forma irregular, cuyas dimensiones son: frente de 16.95 m y fondo de 33.65 m, logrando una proporción de 1 a 2 veces aproximadamente, con frente sobre la Calle 4. La ocupación del predio se realiza a través de una sucesión de patios centrales. Desde la Calle 4 se accede a la edificación, a través de un zaguán que conduce a un patio central, el cual distribuye a las habitaciones y a una escalera al segundo piso. El piso 1 cuenta con 4 locales con acceso desde la Calle 4. La fachada consta de 2 pisos diferenciados por una cornisa, con vanos verticales, alero de cubierta y zócalo. Está resuelta en 1 plano, estructurada en 6 ejes de vanos, todos ellos con arco rebajado, cornisa y ornamentos en las jambas. El remate de la fachada consiste en una cornisa sobre la cual se apoya el alero con cielorraso entablarado de madera. El primer piso consta de 5 vanos de acceso y 1 de ventana, mientras que el 2° piso consta de 4 vanos de puertaventana con tribuna de barandaje a ras de muro y 2 más de puertaventana con balcón de tribuna sobre el eje de simetría. El sistema estructural es de muros de carga en ladrillo con pañete y pintura, entresijos en madera y cubierta a 2 aguas en teja de barro, con faltantes que fueron reemplazados por tejas metálicas onduladas, apoyadas sobre una estructura de madera cuya configuración no se pudo determinar debido a la presencia de cielorraso interior en listones de madera machihembrados. Los pisos son en baldosa de cemento en la crujía de acceso, y vaciados rudimentarios de cemento en los volúmenes posteriores; las escaleras en espiral, ubicadas en el patio central son en concreto y tienen un revestimiento en madera. Presenta carpinterías metálicas en puertas de acceso, y de madera en ventanas. Al interior, el contraportón del zaguán cuenta con un calado en madera sobre el dintel, al igual que el cancel del portón.</p>

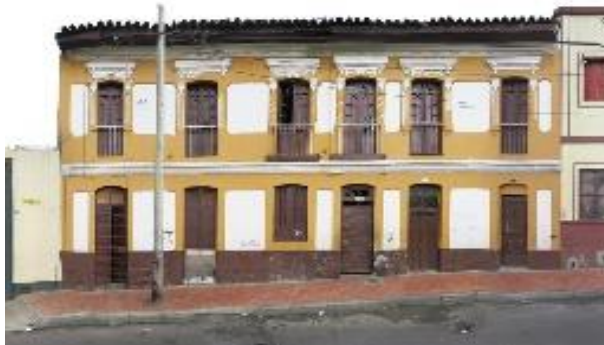
Fachada Sur

Valor estético: De acuerdo con lo descrito y con su valoración histórica, el inmueble puede leerse de forma integral a pesar de sus posibles modificaciones. Proveniente de la consolidación urbana del sector principios del Siglo XX, del periodo Republicano con influencia ecléctico, evidente en ornamentos en torno a los vanos. Se identifican elementos constitutivos de su tipología original, como se deduce de la observación de los patios, y elementos del repertorio formal-material característico de la República, como evidencia la composición de fachada, las baldosas y carpinterías en madera, elementos decorativos en puertas y un cancel de lo que se presume fue un comedor, de acuerdo con el carácter formal de la arquitectura del siglo XIX.
