**FICHA DE INVENTARIO Y VALORACIÓN DE BIENES CULTURALES INMUEBLES**

<b>USO EXCLUSIVO DEL MINISTERIO DE CULTURA</b>		INMUEBLE No	MZ	005
Código Nacional		Hoja 1	PR	034

1.1. Nombre del Bien	CL 6 B 8 25	1.2. Otros nombres	N.A.
1.3. Pertenece a valoración colectiva	No	1.4. Nombre	N.A.

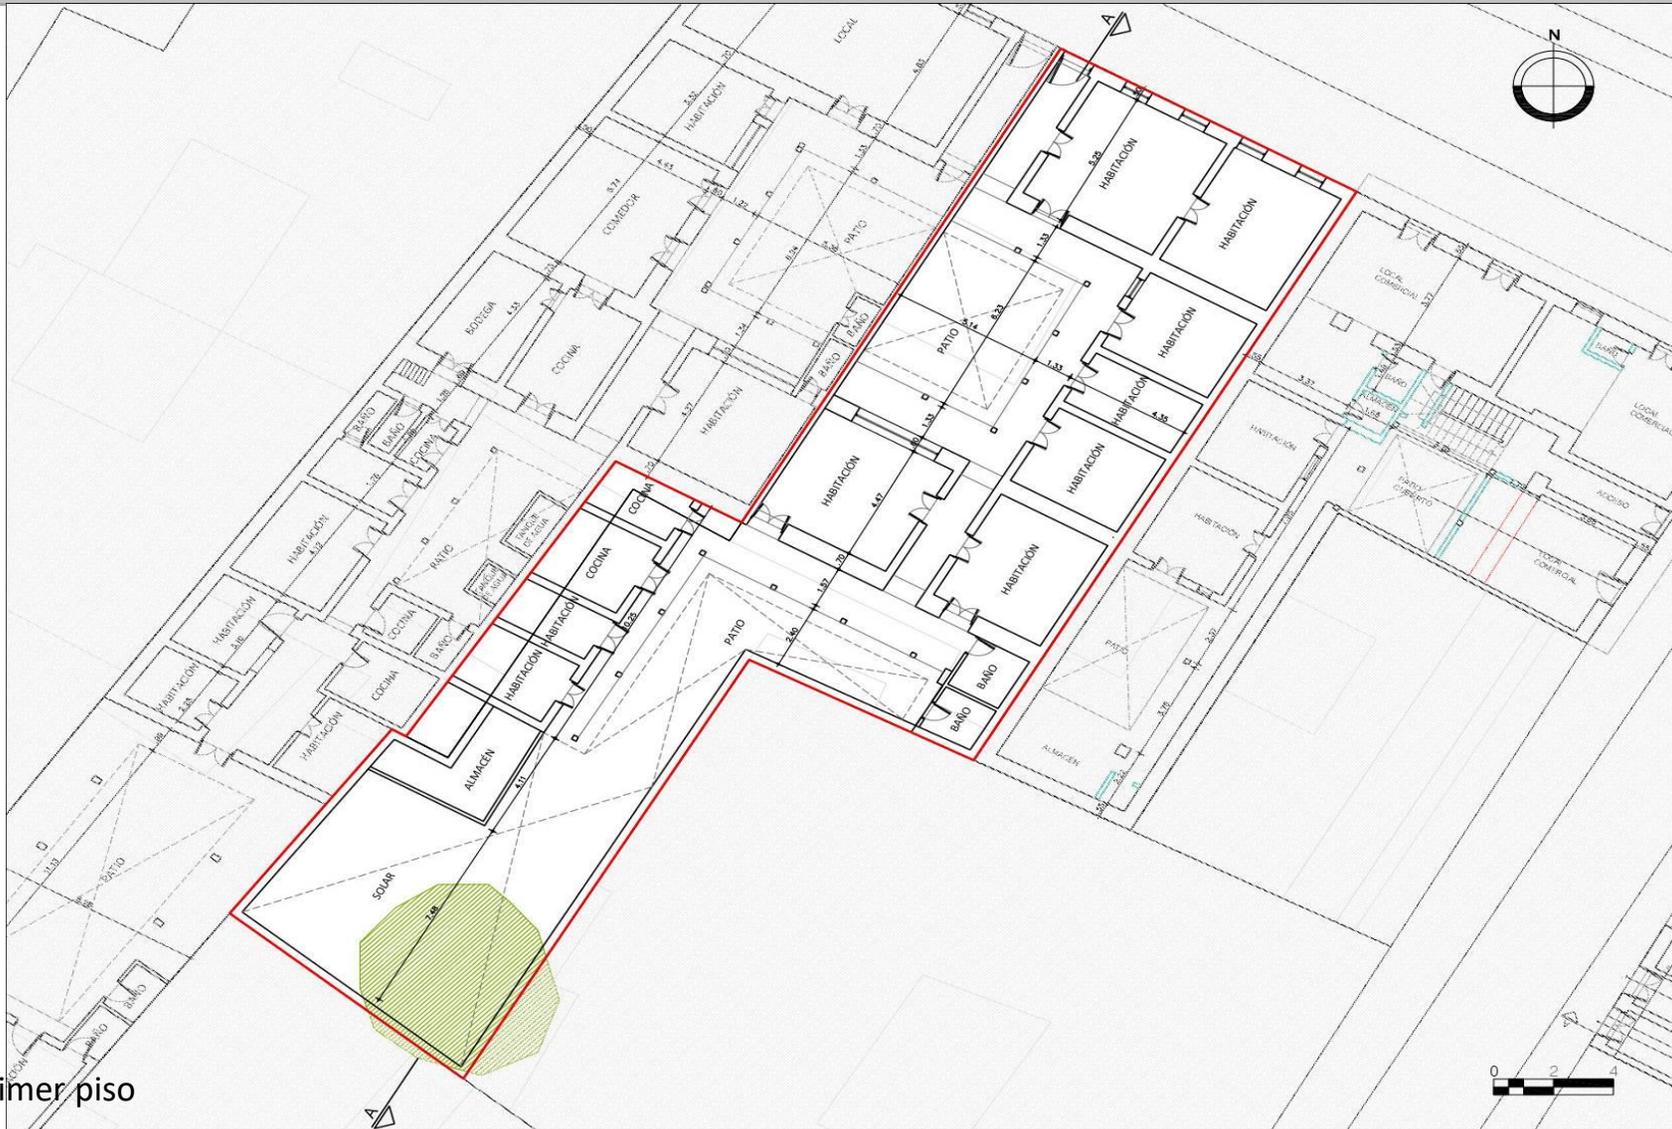
Planta primer piso

13.7. Teléfono	No documentado		No documentado								
13.8. Correo electrónico	No documentado		No documentado								
<b>14. DESCRIPCIÓN</b>					<b>17. RESEÑA HISTÓRICA</b>						
<p>Inmueble de 1 piso paramentado en un predio medianero con forma irregular, cuyas dimensiones son: frente de 11.30 m y fondo de 44.17 m, logrando una proporción de 1 a 3.9 veces aproximadamente, con frente sobre la Calle 5. La ocupación del predio se realiza a través de un volumen de patio lateral y solar. Su uso actual es de inquilinato. Desde la Calle 5 se accede a la edificación, a través de un vano de acceso ubicado en el costado occidental de la fachada. Un zaguán conduce al patio principal, el cual distribuye a las habitaciones y al pasillo que comunica con el traspatio; cuenta con una crujía de habitaciones en uno de sus costados, y galería en dos de ellos. Está vinculado directamente con el traspatio. La fachada, sobre la Calle 5, consta de 1 único cuerpo con vanos verticales, zócalo revocado, cornisa y ático moldurado. Está resuelta en 1 solo plano paramentado y estructurada en 5 vanos rectangulares con enrejado metálico a ras de muro y desprovistos de ornamento, 4 de ellos, de ventana y uno de acceso en el costado occidental de la fachada. El sistema estructural es de muros de carga, y cubierta en teja de barro a 2 aguas con estructura de madera y canal metálica, con faltantes recubiertos con tejas de asbesto cemento. El material de los muros es ladrillo con revestimiento de pañete y pintura, excepto el del solar, cuya estructura en mampostería está expuesta; en él se observa además un remate de cornisa mixta con dientes de perro y tejas de barro. Se observan carpinterías de madera en ventanas y puertas al interior de la casa, mientras que en fachada todas las carpinterías son metálicas. Los pisos son en baldosa de cemento decoradas con figuras geométricas y los cielorrasos con pañete y pintura.</p>					<p>Inmueble procedente de las primeras décadas del Siglo XX, correspondiente al periodo republicano. Es probable que su construcción fuera paralela a la del predio colindante al lado occidente, 003203005033, ya que los volúmenes frontales de estos, de un patio lateral, son simétricos en cuanto ocupación y fachada. Destinado para vivienda, mantiene su uso original adaptado a inquilinato y es propiedad del Sindicato de Bogotá de Vendedores. No se conoce el diseñador ni el constructor. Según revisión de aerofotografías históricas, la edificación mantiene su tipología original de un patio lateral y un patio posterior. No se conocen datos de solicitudes de intervención.</p>
