**FICHA DE INVENTARIO Y VALORACIÓN DE BIENES CULTURALES INMUEBLES**

1.1. Nombre del Bien	KR 8 6 B 28	1.2. Otros nombres	N.A.
1.3. Pertenece a valoración colectiva	No	1.4. Nombre	N.A.

3.1. Departamento	Bogotá	3.2. Municipio	Bogotá D.C.
3.3. Nomenclatura	KR 8 6 B 28	3.4. Nomenclatura antigua	N.A.
3.5. Barrio	Santa Bárbara Ctro	3.6. Código Barrio	003203
3.7. Dentro de sector urbano histórico	No	3.8. Nombre sector urbano	N.A.
3.9. No. de manzana	007	3.10. No. de predio	019
3.11. CHIP	AAA0033ABPA	3.12. Localidad	Candelaria
3.13. Dentro de perímetro urbano	Si	3.14. UPZ	94
3.15. Nombre UPZ	Candelaria

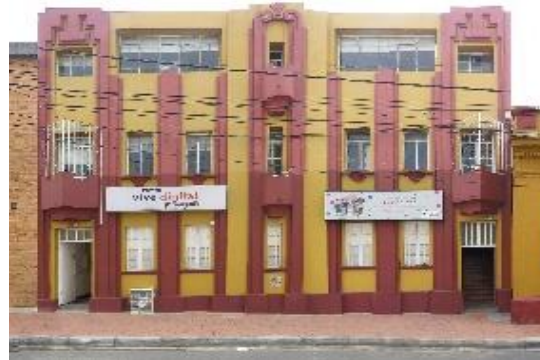
Fachada Occidental

**Valor Estético:** De acuerdo con la descripción y su valoración histórica del inmueble, se puede decir que este conserva la fachada. Dejando leer el carácter de Art Deco, y su volumetría de patios, muros en ladrillo y cubiertas en teja de barro.
