**FICHA DE INVENTARIO Y VALORACIÓN DE BIENES CULTURALES INMUEBLES**

1.1. Nombre del Bien	KR 8 6 B 86	1.2. Otros nombres	N.A.
1.3. Pertenece a valoración colectiva	No	1.4. Nombre	N.A.

3.1. Departamento	Bogotá	3.2. Municipio	Bogotá D.C.
3.3. Nomenclatura	KR 8 6 B 86	3.4. Nomenclatura antigua	N.A.
3.5. Barrio	Santa Bárbara Ctro	3.6. Código Barrio	003203
3.7. Dentro de sector urbano histórico	No	3.8. Nombre sector urbano	N.A.
3.9. No. de manzana	007	3.10. No. de predio	024
3.11. CHIP	AAA0033ABWW	3.12. Localidad	Candelaria
3.13. Dentro de perímetro urbano	Si	3.14. UPZ	94
3.15. Nombre UPZ	Candelaria

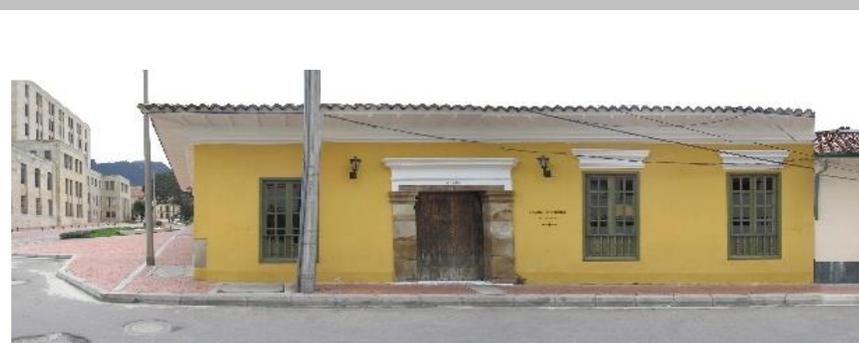
**9. FOTOGRAFÍA DEL INMUEBLE**

Inmueble de un 1 piso, paramentado en un predio esquinero con forma irregular, cuyas dimensiones son: frente de 18.0m sobre la calle 6C y de 21.38m sobre la carrera 8, logrando una proporción de 1 a 1.18 veces aproximadamente. La ocupación del predio se realiza a través de un volumen con patio lateral posterior, resultado de la subdivisión de un patio original lateral. El acceso principal de la edificación se hace desde la carrera 8, a través de un zaguán central que conduce al patio, pero es complementado con unos accesos secundarios sobre la calle 6C, que comunican dos de los comedores directamente con la calle. Los espacios de servicio del restaurante se disponen sobre el lindero sur, y comprenden cocinas, baños y una zona de autoservicio. Las fachadas constan de un cuerpo con vanos verticales y remate en cornisa con alero de madera sobre canes. Está resuelta en planos de paramento; por el frente occidental, sobre la carrera 8, está estructurada por tres vanos de ventana en madera con barandilla, los dos del extremo sur, con cornisa flotante, y un vano de acceso principal con portada de orden toscano. Por la calle 6B, al norte, posee tres vanos de acceso desprovisto de ornamentación. El sistema estructural es de muros de carga en adobe o tapia y ladrillo, pañetados y pintados, con refuerzos en concreto sobre los dinteles. Los pisos son en tablón, y la cubierta es a 2 aguas en teja de barro con estructura de madera.

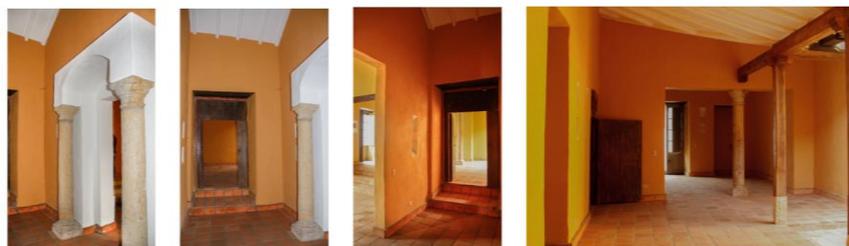
### 16. FOTOGRAFÍAS INTERIORES

Inmueble construido durante el periodo colonial, posiblemente hacia finales del S. XVIII, cuando se empezaba a desarrollar el barrio Santa Bárbara; dadas sus modificaciones, es posible asociarlos al período republicano, evidente en la regularización de sus vanos de fachada. Destinado para vivienda, en la actualidad tiene uso de restaurante. Es propiedad de Arduino Alberto Cascella Carbo, pero se desconocen tanto el diseñador, como el constructor. En aerofotografías históricas se reconoce una tipología original de patio central conformada con el inmueble colindante por el oriente, que fue modificada durante el periodo de transición al ser reemplazado el inmueble vecino. Fue restaurado en el año 2011 por el Arquitecto Carlos Arturo Piñeros (según planos suministrados por el propietario), para adaptar el uso actual. Producto de la adecuación como restaurante, en el inmueble se observa la adición de algunos muros dispuestos para la división entre los distintos espacios que lo conforman; se observa un cambio de piso que obedece al uso de piezas nuevas y uniformes en todas las áreas de la construcción, pero sin cambiar el tipo ni el material original correspondiente a tablón, propio de la arquitectura del periodo colonial. La mayoría de sus ventanas fueron reemplazadas por otras de mayor tamaño, se hicieron nuevas conexiones entre los espacios antiguos y se implementaron columnas en piedra de orden toscano.
