FICHA DE INVENTARIO Y VALORACIÓN DE BIENES CULTURALES INMUEBLES

1.1. Nombre del Bien	CL 6 C 7 A 45	1.2. Otros nombres	N.A.
1.3. Pertenece a valoración colectiva	No	1.4. Nombre	N.A.

3.1. Departamento	Bogotá	3.2. Municipio	Bogotá D.C.
3.3. Nomenclatura	CL 6 C 7 A 45	3.4. Nomenclatura antigua	N.A.
3.5. Barrio	Santa Bárbara Ctro	3.6. Código Barrio	003203
3.7. Dentro de sector urbano histórico	No	3.8. Nombre sector urbano	N.A.
3.9. No. de manzana	007	3.10. No. de predio	028
3.11. CHIP	AAA0033ACAF	3.12. Localidad	Candelaria
3.13. Dentro de perímetro urbano	Si	3.14. UPZ	94
3.15. Nombre UPZ	Candelaria

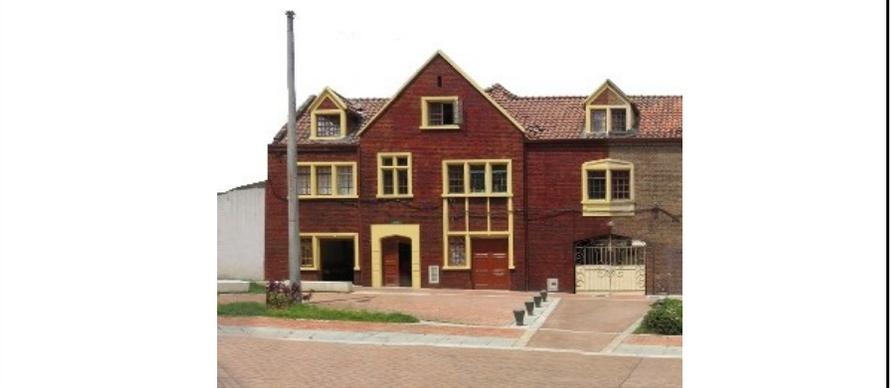
9. FOTOGRAFÍA DEL INMUEBLE

Inmueble de 2 pisos y altílo, paramentado en un predio medianero rectangular cuyas dimensiones son: frente de 12.97 m y fondo de 9.09 m, dando una proporción de 1 a 1.42 veces aproximadamente, con frente sobre la CL 6 C. La ocupación del predio se realiza a través de un volumen con un patio lateral, el cual es una zona común del conjunto de viviendas al que pertenece. Cuenta con 3 puertas privadas y una de uso común del conjunto arquitectónico; de las privadas 2 son exclusivas de los locales comerciales que funcionan en el primer piso, y una es el acceso directamente al segundo piso que funciona como vivienda. Su fachada es en ladrillo a la vista, cuenta en el primer piso con 3 vanos de acceso y uno de ventana, su vano de acceso central resalta por su portada de piedra. El segundo piso cuenta con una ventana central dividida en cuatro secciones y un conjunto a cada lado de tres ventanas que se unen por su marco. Al lado occidente sobresale un hastial triangular que posee una ventana rectangular, y al lado oriente se encuentra una mansarda. En su interior algunos muros tienen acabado en pañete y pintura, los pisos son en madera y cerámica y la cubierta es a dos aguas en teja de barro.

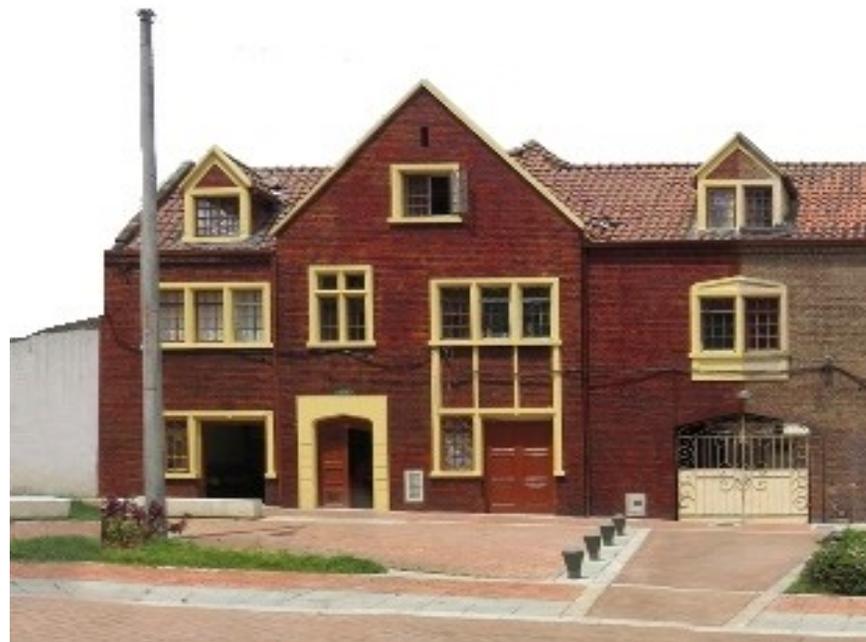
Fachada Norte

Valor estético: De acuerdo con la descripción física y su valoración histórica, el inmueble se destaca estéticamente porque permite leer en él la gran influencia que tuvieron los modelos europeos en las primeras décadas del siglo pasado, reflejado en este caso en sus fachadas, en la distribución de las zonas dentro de las unidades, e incluso por la conformación de un conjunto residencial con sus predios vecinos, antes mencionados.
