FICHA DE INVENTARIO Y VALORACIÓN DE BIENES CULTURALES INMUEBLES
USO EXCLUSIVO DEL MINISTERIO DE CULTURA

INMUEBLE No MZ 007

1.1. Nombre del Bien	CL 6 C 7 A 15	1.2. Otros nombres	N.A.
1.3. Pertenece a valoración colectiva	No	1.4. Nombre	N.A.

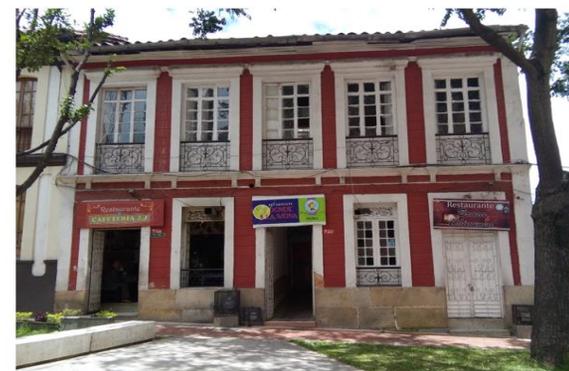
9. FOTOGRAFÍA DEL INMUEBLE

14. DESCRIPCIÓN	
<p>Inmueble de 2 pisos paramentado en un predio medianero con forma rectangular, cuyas dimensiones son: frente de 10.4 m y fondo de 13 m, logrando una proporción de 1 a 1.25 veces aproximadamente, con frente sobre la Calle 6 C. La ocupación del predio se realiza a través de un volumen con patio central. Se accede directamente a los restaurantes del primer piso, o a través de una puerta central a la escalera que lleva al segundo piso, localizada dentro del patio. El primer piso cuenta con 2 restaurantes, cada uno con áreas de cocina, depósito y baño. La fachada consta de 2 pisos diferenciados por una cornisa, zócalo en piedra, y remate en cornisa con alero de madera y canal metálica. El primer piso cuenta con dos vanos de ventana con barandilla en forja y tres de acceso, todos ellos con marco de realce. En el segundo piso se localizan cinco vanos de puerta ventana, con baranda en forja a ras de muro, cuentan además con marco de realce, cornisa de remate y repisas en la parte inferior. El sistema estructural es de muros de carga en mampostería con pañete y pintura, entrepiso en madera, pisos en baldosa cerámica y cubierta a dos aguas en teja de barro.</p>

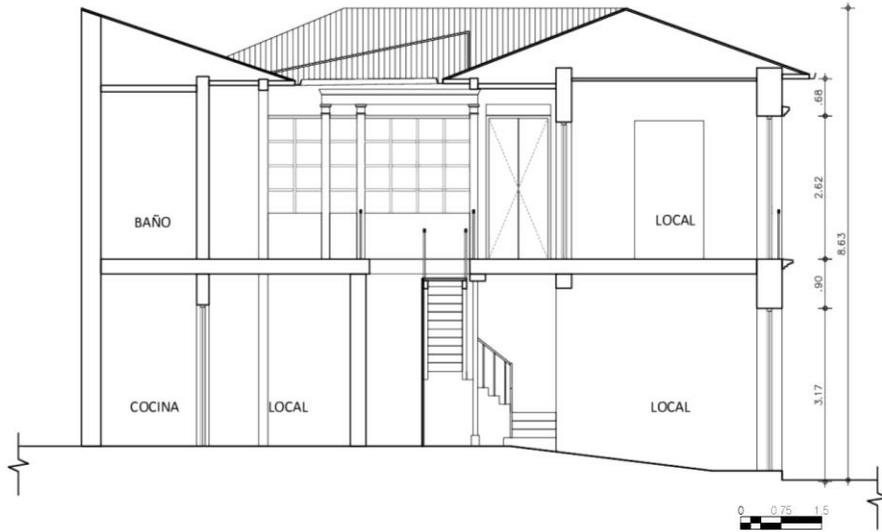
Corte longitudinal

Valor estético: el inmueble puede leerse de manera integral a pesar de sus modificaciones. Su sistema estructural de muros de carga en ladrillo y cubierta a dos aguas en teja de barro es representación de las técnicas constructivas y materiales empleados en la época. Se evidencia su carácter republicano a partir de la composición de su fachada, la cual conserva un mismo lenguaje formal, con un ritmo claro marcado en los ejes donde se ubican sus vanos del primer y segundo piso. En su interior cuenta con elementos de madera que también son típicos de la época, como cancelas que bordean el patio. Con las viviendas colindantes al lado oriente forma el paisaje urbano propio de la época, caracterizado por viviendas de máximo dos pisos con vanos verticales, zócalo, alero de madera y ornamentación de marcos y cornisas.
