FICHA DE INVENTARIO Y VALORACIÓN DE BIENES CULTURALES INMUEBLES				USO EXCLUSIVO DEL MINISTERIO DE CULTURA		INMUEBLE No		MZ	
				Código Nacional		Hoja 1		PR		007			
										033

1. DENOMINACIÓN													
1.1. Nombre del Bien		CL 6 C 7 5		1.2. Otros nombres		N.A.							
1.3. Pertenece a valoración colectiva		No		1.4. Nombre		N.A.

3.3. Nomenclatura		CL 6 C 7 5		3.4. Nomenclatura antigua		N.A.							
3.5. Barrio		Santa Bárbara Ctro		3.6. Código Barrio		003203							
3.7. Dentro de sector urbano histórico		No		3.8. Nombre sector urbano		N.A.

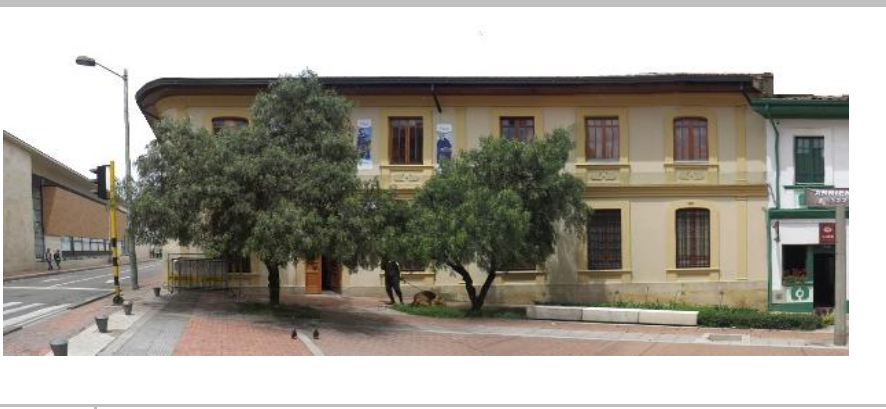
9. FOTOGRAFÍA DEL INMUEBLE

Valor histórico: Inmueble construido durante el período republicano, es fácil la lectura de su tipología original de un volumen con dos patios internos, ya que no ha sido modificada; en su interior cuenta con adiciones de muros que no desvirtúan su carácter ni afectan la lectura de su lenguaje arquitectónico. Según registro fotográfico su estado de conservación es excelente.

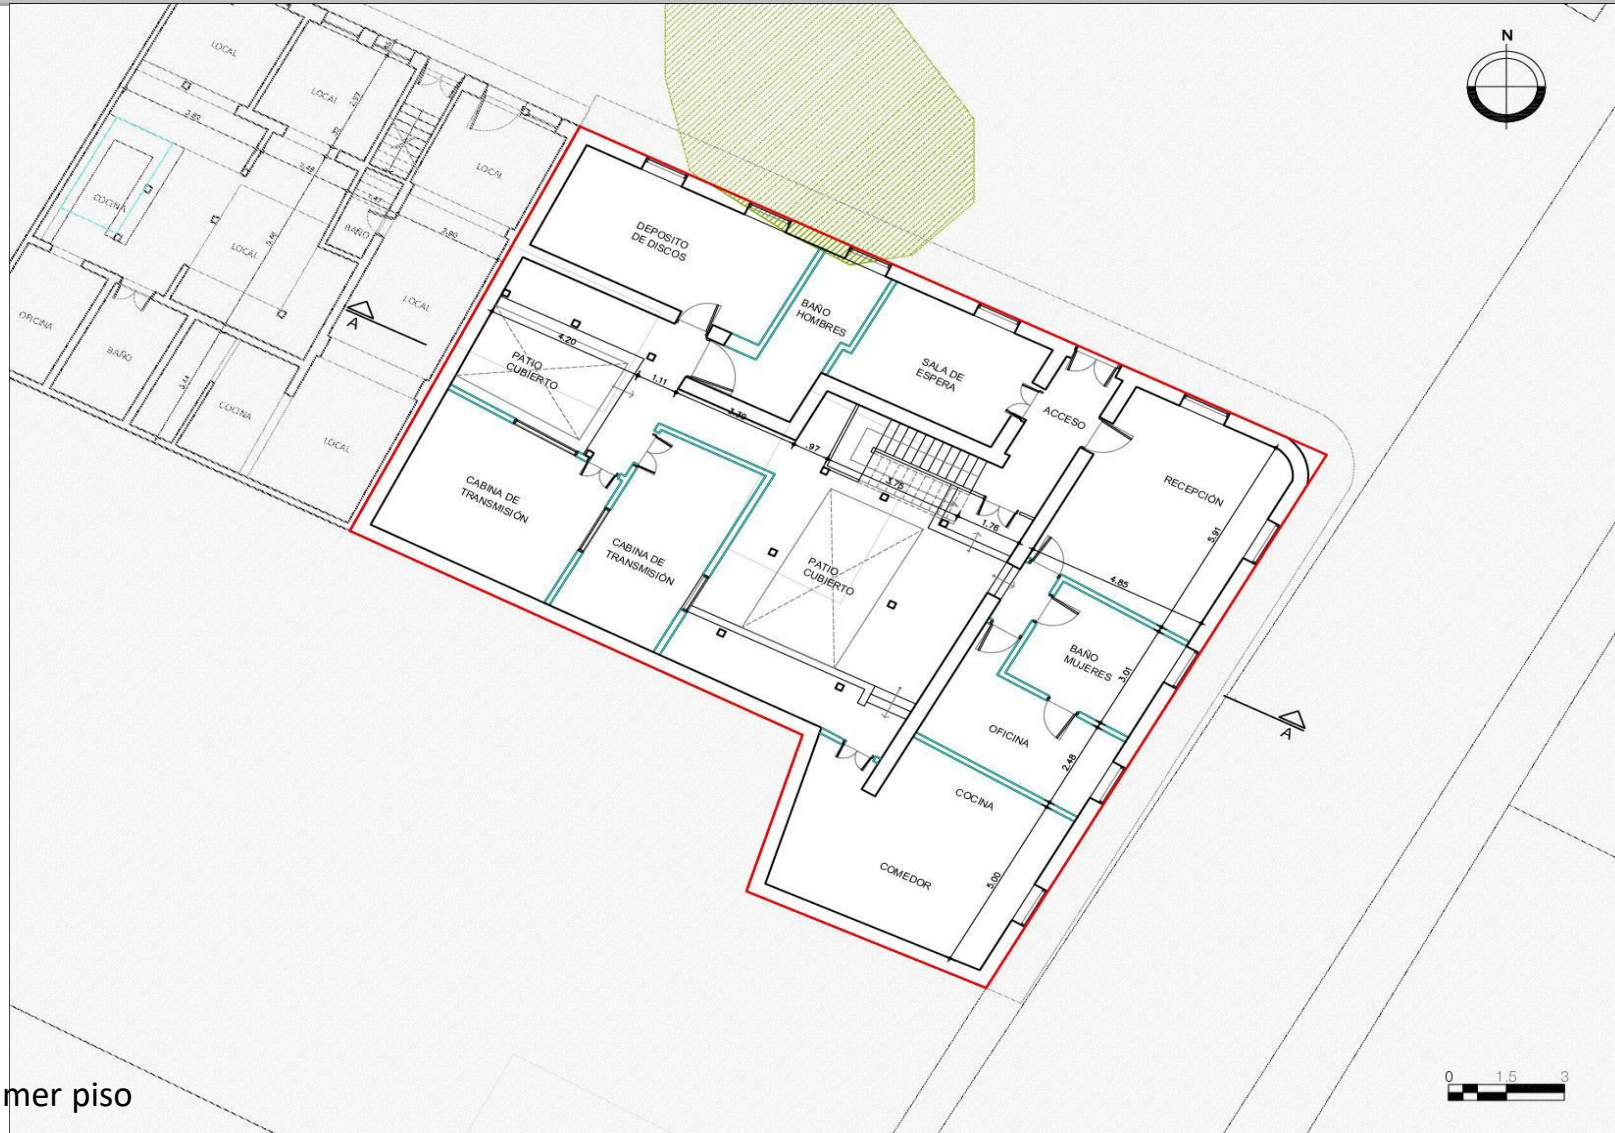
Planta primer piso

13.7. Teléfono	No documentado		No documentado						
13.8. Correo electrónico	No documentado		No documentado						
14. DESCRIPCIÓN				17. RESEÑA HISTÓRICA					
<p>Inmueble de 2 pisos, paramentado en un predio esquinero con forma rectangular, cuyas dimensiones son: frente de 21.45 m y fondo de 17.77 m, dando una proporción de 1 a 1.20 veces aproximadamente, con frentes sobre la Calle 6C y la Carrera 7. La ocupación del predio se realiza a través de un volumen con patio lateral y patio posterior central. Se accede a la edificación desde la Calle 6C por un zaguán central que conduce a la escalera y al patio posterior. Al lado oriente se localizan la recepción, un baño, una oficina, y la cocina junto con el comedor; el lado occidente es ocupado por la sala de espera, un baño, la cabina de transmisión y una circulación que comunica con el patio lateral, alrededor de este se localizan otra cabina de transmisión y un depósito. Las fachadas constan de 2 pisos diferenciados por una cornisa, cuenta con vanos verticales, zócalo de piedra, y cornisa de remate bajo un alero en madera con canal metálica. La fachada sobre la Calle 6 C se compone de 6 vanos en cada piso, en el primero uno al lado oriente corresponde al acceso, mientras los demás son de ventanas; el segundo piso son todos vanos de ventanas. Sobre la carrera 7 la fachada consta de 4 vanos de ventanas en cada piso. Todos los vanos cuentan con un marco de pañete, y una decoración en relieve en su antepecho en el caso de las ventanas. El sistema estructural es de muros de carga en ladrillo con pañete y pintura, entrepiso en madera y cubierta a dos aguas en teja de barro con estructura también en madera.</p>				<p>Inmueble construido hacia finales del S.XIX, durante el periodo republicano. Si bien en principio se construyó para un uso habitacional, en la actualidad tiene uso de servicios, dado que es la sede de una emisora mariana de la Comunidad Religiosa de Agustinos, a quien pertenece el inmueble. Se desconocen datos de su diseñador o constructor. Según revisión de aerofotografías históricas, su tipología original de un volumen con patio lateral y patio posterior central se conserva, sin embargo presenta varias subdivisiones en sus espacios internos. No se conocen datos de solicitudes de intervención, ni de antecedentes de archivo. En revisión documental se encuentra que en 1991 se realizó un levantamiento arquitectónico detallado por parte del arquitecto Rafael Fajardo y CIA LTDA.</p>

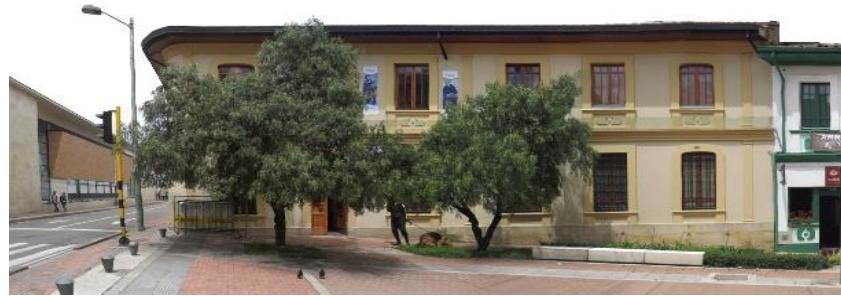
Fachada Norte

Valor estético: el inmueble puede leerse de forma integral, su sistema estructural de muros de carga en ladrillo y cubierta a dos aguas en teja de barro, es representación de las técnicas constructivas y materiales empleados en la época. Se evidencia su carácter republicano a partir de la composición de su fachada, la cual conserva un mismo lenguaje formal, con un ritmo claro marcado en los ejes donde se ubican sus vanos del primer y segundo piso. En su interior cuenta con elementos de madera que también son típicos de la época, como canceles que bordean el patio. Con las viviendas colindantes al lado occidente forma el paisaje urbano propio de la época, caracterizado por viviendas de máximo dos pisos con vanos verticales, zócalo, alero de madera y ornamentación de marcos y cornisas.
