FICHA DE INVENTARIO Y VALORACIÓN DE BIENES CULTURALES INMUEBLES

1.1. Nombre del Bien	CL 6 A 7 92	1.2. Otros nombres	N.A.
1.3. Pertenece a valoración colectiva	No	1.4. Nombre	N.A.

3.1. Departamento	Bogotá	3.2. Municipio	Bogotá D.C.
3.3. Nomenclatura	CL 6 A 7 92	3.4. Nomenclatura antigua	N.A.
3.5. Barrio	Santa Bárbara Ctro	3.6. Código Barrio	003203
3.7. Dentro de sector urbano histórico	No	3.8. Nombre sector urbano	N.A.
3.9. No. de manzana	008	3.10. No. de predio	008
3.11. CHIP	AAA0033ACXR	3.12. Localidad	Candelaria
3.13. Dentro de perímetro urbano	Si	3.14. UPZ	94
3.15. Nombre UPZ	Candelaria

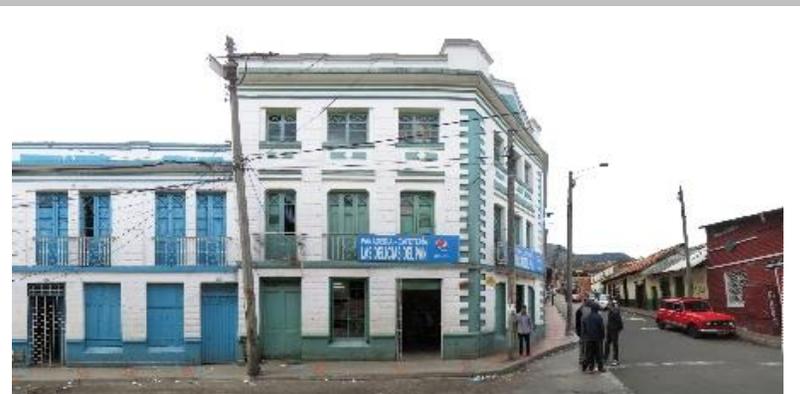
9. FOTOGRAFÍA DEL INMUEBLE

13.7. Teléfono	No documentado			No documentado				
13.8. Correo electrónico	No documentado			No documentado				
14. DESCRIPCIÓN				17. RESEÑA HISTÓRICA				
<p>Inmueble de 2 y 3 pisos, paramentado en un predio esquinero con esquina en chaflán, cuyas dimensiones son: frente de 12.48 m sobre la Calle 6 A y de 17.80 m sobre la Carrera 8, dando una proporción de 1 a 1.42 veces aproximadamente. La ocupación del predio se realiza a través de un volumen con patio posterior, cuenta con un cuerpo en la esquina de 3 pisos y otro sobre la Carrera 8 de 2. Se accede desde la Calle 6ª por tres puertas, y por la Carrera 8 por cuatro. En el primer piso se localizan 3 locales comerciales y una habitación, además de un hall sobre la Calle 6 A que a través de una escalera de un tramo lleva al segundo piso. Los dos locales sobre la Carrera 8 cuentan con acceso al patio posterior. Sus fachadas se caracterizan por contar con un zócalo de pañete y pintura, una moldura que divide sus pisos, una cornisa superior y un remate en alero bajo un muro tipo ático. En el primer piso los vanos corresponden a puertas y ventanas, mientras en el segundo son vanos de puertas ventanas con baranda a ras de muro, los vanos de este piso en el cuerpo de 3 pisos cuentan con una forma curva en sus esquinas. El tercer piso consta de vanos de ventanas de dimensiones mas pequeñas que cuentan con na decoración en su antepecho. En la esquina sobresale el el muro de ático un frontón enmarcada por dos machones. El sistema estructural se basa en muros de carga en ladrillo, entrepisos en madera y cubierta a dos aguas con estructura en madera y acabado en teja de barro. En su interior cuenta con pisos de baldosin de cemento y apliques de yeso en sus cielo rasos.</p>				<p>Inmueble construido a finales del S.XIX, correspondiente al periodo republicano. Cuenta con un uso comercial en el primer piso y residencial en los restantes. En la actualidad pertenece a Beatriz Scheller de Vandevenne. Se desconocen datos de su diseñador original así como del constructor. Su fachada es similar ala del predio colindante al lado norte, sin embargo, las proporciones de sus vanos y carpinterías del segundo piso son diferentes, igualmente en el interior sus patios no tiene una coherencia en su forma. Actualmente el inmueble conserva su tipología original dada por un volumen con patio posterior. No se conocen datos de solicitudes de intervención ni de antecedentes de archivo.</p>

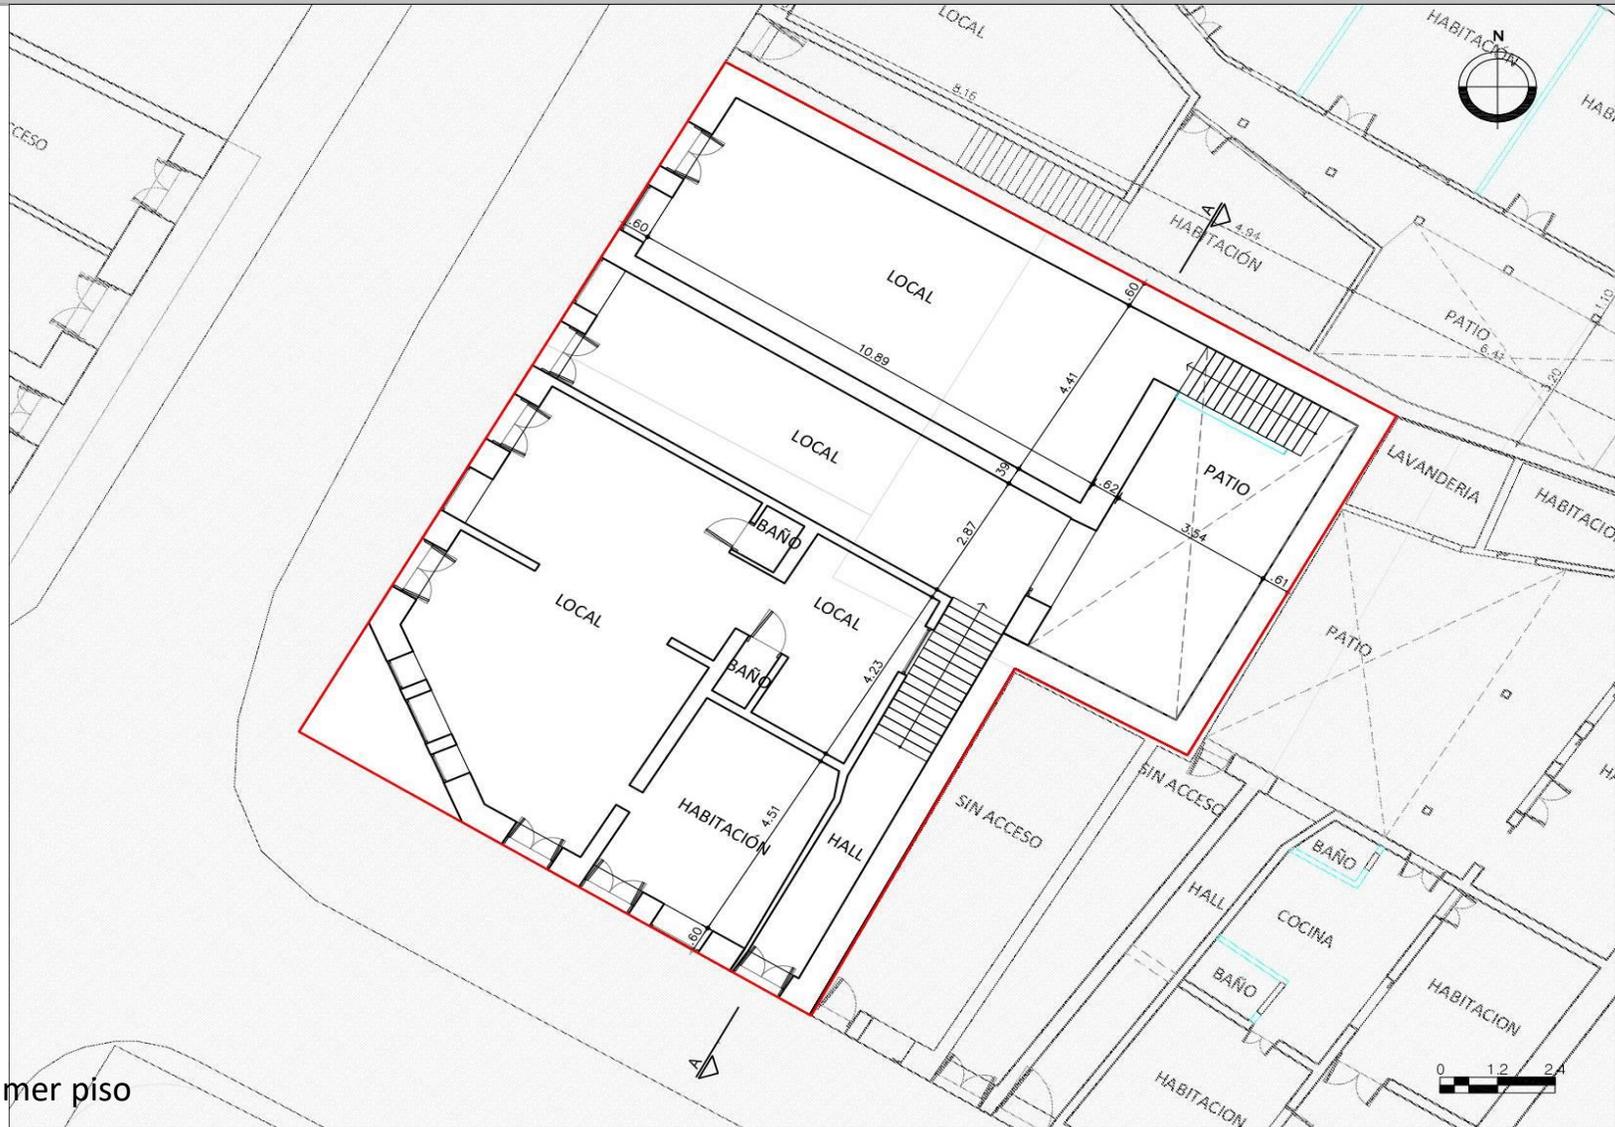
Planta primer piso

18. PLANIMETRÍA (PLANTA ARQUITECTÓNICA)

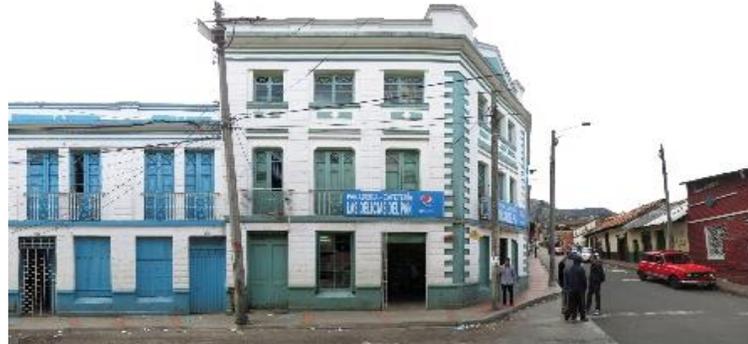
Fachada Occidente

Valor estético: el inmueble puede leerse de forma integral, su sistema estructural de muros de carga en ladrillo y cubierta a dos aguas en teja de barro, es representación de las técnicas constructivas y materiales empleados en la época. Su carácter republicano resalta en la composición de sus fachadas, las cuales cuentan con elementos funcionales y ornamentales empleados en la época, como son su zócalo, vanos verticales, cornisas, molduras y remate en ático. Se resalta en especial la fachada de la esquina, ya que aporta a la imagen urbana del sector.
