FICHA DE INVENTARIO Y VALORACIÓN DE BIENES CULTURALES INMUEBLES		USO EXCLUSIVO DEL MINISTERIO DE CULTURA		INMUEBLE No	MZ	008
		Código Nacional				Hoja 1	PR	009

1. DENOMINACIÓN				8. LOCALIZACIÓN				
1.1. Nombre del Bien	KR 8 6 A 20	1.2. Otros nombres	N.A.	 		 		
1.3. Pertenece a valoración colectiva	No	1.4. Nombre	N.A.

13.7. Teléfono	No documentado			No documentado				
13.8. Correo electrónico	No documentado			No documentado				
14. DESCRIPCIÓN				17. RESEÑA HISTÓRICA				
<p>Inmueble de dos (2) pisos, paramentado en un predio medianero con forma irregular, cuyas dimensiones son: frente de 11.05m sobre la carrera 8 y fondo de 35.46m, dando una proporción de 1 a 3.20 veces aproximadamente. Es una construcción que comparte sus características tipológicas y la composición de la fachada con el predio colindante al lado sur. La ocupación del predio se realiza a través de un volumen de patio lateral, y posterior. En la actualidad se tiene un uso mixto dentro del inmueble, que desarrolla dos locales comerciales en el tramo frontal del primer piso y residencial tanto es este como en el segundo piso. Se accede a la edificación desde la Carrera 8 por cuatro puertas, de las cuales dos conduc

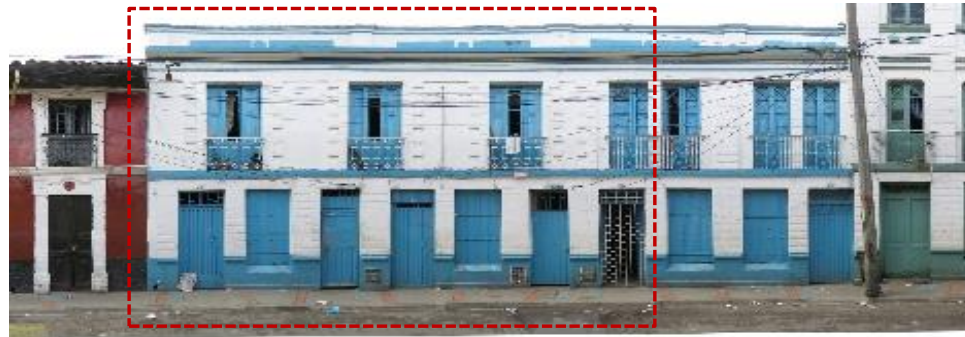
Valor estético: El inmueble para vivienda conserva elementos particulares que dotan de valor estético al inmueble, entre ellos, su carpintería en madera tallada y torneada, la cual incluye un cancel, que da al patio, en el segundo piso, el cual contiene postigos análogos a los presentes en la demás ventanas y puertas; también es importante la variedad de pisos y presentes en la edificación, encontrando desde el típico baldosín colonial en el patio, hasta baldosas más pequeñas con estampados geométricos en todo el primer piso. La forja de las barandas de los balcones, también característicos de la época de construcción.
