**FICHA DE INVENTARIO Y VALORACIÓN DE BIENES CULTURALES INMUEBLES**
**USO EXCLUSIVO DEL MINISTERIO DE CULTURA**

1.1. Nombre del Bien	KR 8 6 A 44	1.2. Otros nombres	N.A.
1.3. Pertenece a valoración colectiva	No	1.4. Nombre	N.A.

3.1. Departamento	Bogotá	3.2. Municipio	Bogotá D.C.
3.3. Nomenclatura	KR 8 6 A 44	3.4. Nomenclatura antigua	N.A.
3.5. Barrio	Santa Bárbara Ctro	3.6. Código Barrio	003203
3.7. Dentro de sector urbano histórico	No	3.8. Nombre sector urbano	N.A.
3.9. No. de manzana	008	3.10. No. de predio	011
3.11. CHIP	AAA0033ADAW	3.12. Localidad	Candelaria
3.13. Dentro de perímetro urbano	Si	3.14. UPZ	94
3.15. Nombre UPZ	Candelaria

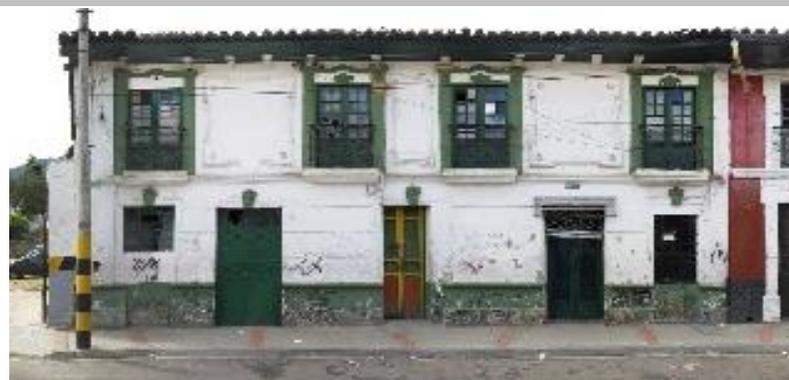
**9. FOTOGRAFÍA DEL INMUEBLE**

13.7. Teléfono	No documentado			No documentado				
13.8. Correo electrónico	No documentado			No documentado				
<b>14. DESCRIPCIÓN</b>								
<p>Inmueble de 2 pisos paramentado en un predio medianero con forma rectangular, cuyas dimensiones son: frente de 12.85 m sobre la Carrera 8 y fondo de 38.38 m, dando una proporción de 1 a 2.98 veces aproximadamente. La ocupación del predio se realiza a través de un volumen con patio central y traspatio que entrega al solar. Cuenta con 3 accesos, los de los extremos pertenecen a locales comerciales con acceso al interior de la vivienda, el central da paso a un zaguán que lleva al patio principal. En la galería occidente de este se localiza una escalera, y al lado oriente una circulación que conduce al traspatio, el cual cuenta con un escalera en su centro que entrega al solar. Su fachada consta de dos pisos separados por una moldura, en el primero se localizan 5 vanos, dos de ventanas y tres de puertas, todos son diferentes y cuentan con carpintería en metal, a excepción de la puerta central que es en madera. En el segundo piso se ubican 4 vanos de balcones con baranda a ras de muro, estas cuentan con un marco de pañete y una moldura superior con una forma curva en su parte central, además poseen un aplique de yeso sobre su dintel. Toda la fachada es rematada por un alero con canes de madera a la vista. El sistema estructural se basa en muros de carga en adobe y ladrillo, y entrepiso y estructura de cubierta en madera. Sus muros cuentan con revestimiento de pañete y pintura y su cubierta es en teja de barro.</p>

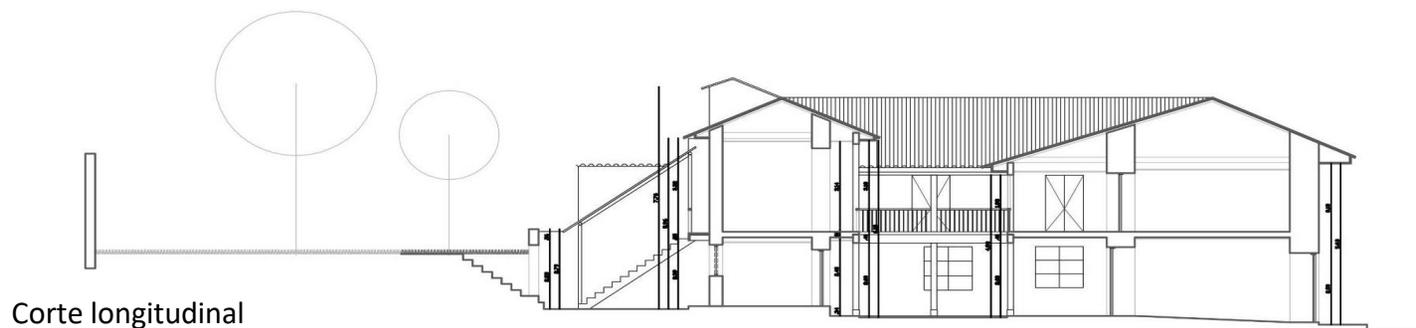
Corte longitudinal

Valor estético: el inmueble puede leerse de forma integral, su sistema estructural de muros de carga en adobe y ladrillo, entepiso en madera y cubierta a dos aguas en teja de barro, es representación de las técnicas constructivas y materiales empleados en la época. Su carácter republicano resalta en la composición de su fachada, la cual cuenta con elementos funcionales y ornamentales empleados en la época, como son su zócalo, vanos verticales, cornisas, marcos, apliques de yeso y remate en alero de madera. Con las viviendas cercanas de la época que se conservan, conforma la imagen histórica del barrio.
