FICHA DE INVENTARIO Y VALORACIÓN DE BIENES CULTURALES INMUEBLES
USO EXCLUSIVO DEL MINISTERIO DE CULTURA

INMUEBLE No MZ 011

1.1. Nombre del Bien	CL 6 A 6 50	1.2. Otros nombres	N.A.
1.3. Pertenece a valoración colectiva	No	1.4. Nombre	N.A.

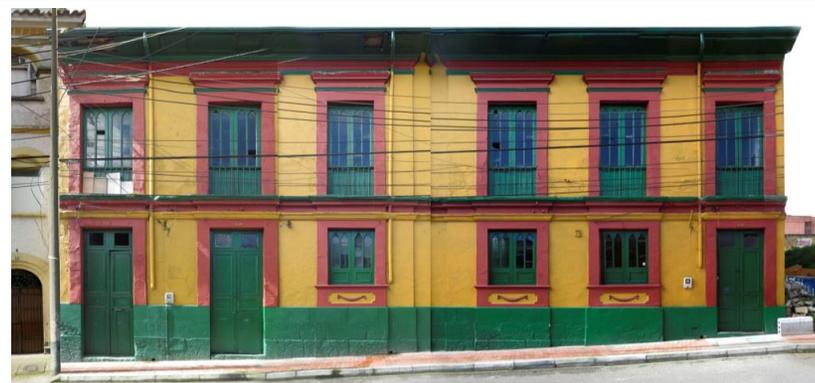
9. FOTOGRAFÍA DEL INMUEBLE

Inmueble de 2 pisos paramentado en un predio medianero con forma trapezoidal, cuyas dimensiones son: frente de 17.1 m y fondo de 14.39 m, logrando una proporción de 1 a 0.8 veces aproximadamente, con frente sobre la Calle 6 A. La edificación se desarrolla en dos unidades de vivienda, cada una con patio lateral, separadas por un muro interno, con una distribución simétrica; la unidad occidental se encuentra deshabitada debido a su avanzado estado de deterioro. Mediante un pasillo lateral se accede a las escaleras y a un patio posterior; en el centro, un hall conecta la zona social en un costado y proyecta una circulación que lleva a los diferentes compartimientos de habitaciones y servicios. La unidad oriental tiene un acceso lateral que lleva a la sala-comedor, y que conecta con una circulación central a los compartimientos de habitaciones y servicios en un costado, al otro, a los patios internos y la escalera. La fachada consta de 2 pisos diferenciados por una cornisa, con zócalo en piedra y remate en cornisa y alero de madera. El primer piso consta de 3 vanos de acceso con portada y 3 ventanas con marco, cornisa y antepecho decorados. El segundo piso consta de 6 vanos de puerta ventana con marco, cornisa y baranda en forja. Su sistema estructural es de muros de carga en adobe con revestimiento de pañete y pintura y cubierta a 2 aguas en teja de barro con estructura de madera. Sus carpinterías son de madera

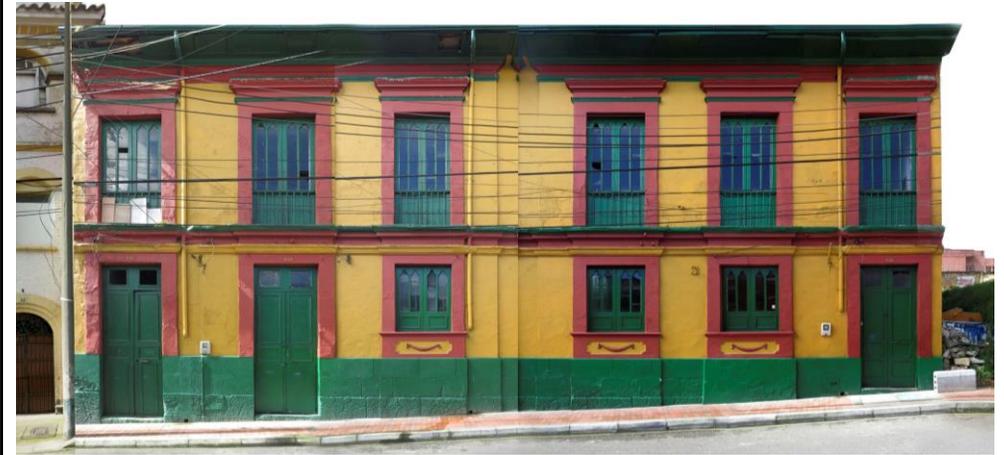
Fachada Sur

Valor Estético: El inmueble permite una lectura integral de su tipología original de patios laterales y lenguaje arquitectónico sin modificaciones aparentes. Conserva su sistema constructivo de muros de carga con cubierta a 2 aguas en teja de barro, característicos de su periodo histórico. En él se identifican elementos del repertorio formal-material característico del periodo republicano, representado por los componentes de su fachada: vanos de fachada con marcos, cornisa, y remate en alero. El inmueble hace parte de la consolidación urbana del sector en el periodo Republicano de principios del Siglo XX y su fachada se integra armónicamente en un perfil urbano heterogéneo en términos de alturas, volumetría y lenguaje arquitectónico.
