FICHA DE INVENTARIO Y VALORACIÓN DE BIENES CULTURALES INMUEBLES
USO EXCLUSIVO DEL MINISTERIO DE CULTURA

INMUEBLE No MZ 016

Hoja 1 PR 007

1.1. Nombre del Bien	KR 6 6 58	1.2. Otros nombres	N.A.
1.3. Pertenece a valoración colectiva	No	1.4. Nombre	N.A.

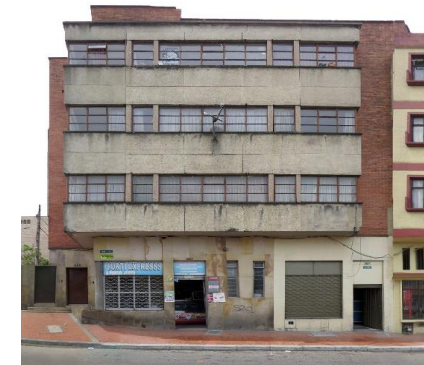
9. FOTOGRAFÍA DEL INMUEBLE

14. DESCRIPCIÓN
 Inmueble de 4 pisos paramentado en un predio esquinero con forma rectangular, cuyas dimensiones son: frente de 12.3 m y fondo de 29.6 m, logrando una proporción de 1 a 2.4 veces aproximadamente, con frentes sobre la Carrera 6 y la Calle 6. La ocupación del predio se realiza a través de un volumen con 5 patios laterales. Su uso actual es comercial en el primer piso y residencial en los pisos superiores. Desde la Calle 6 se accede a través de un hall central que conduce a la escalera principal. El primer piso consta de 2 locales comerciales, donde funcionan un local de papelería e internet y una tienda de víveres. Las fachadas constan de 2 cuerpos: un basamento enchapado en piedra, correspondiente al primer piso, y un cuerpo alto en ladrillo a la vista con volúmenes en voladizo enchapados en piedra pulida. En estos volúmenes se localizan bandas horizontales de ventanas. En la fachada sobre la Carrera 6 sobresale uno, mientras sobre la Calle 6 sobresalen 2, en esta última además se encuentra en el extremo occidente un eje vertical de óculos. El sistema estructural es de pórticos y placas de concreto, cuenta con muros de ladrillo y cubierta inclinada a 2 aguas en asbesto cemento. Los materiales de los muros son en ladrillo a la vista en la fachada, granito y piedra; al interior sus muros cuentan con revestimiento de pañete y pintura.

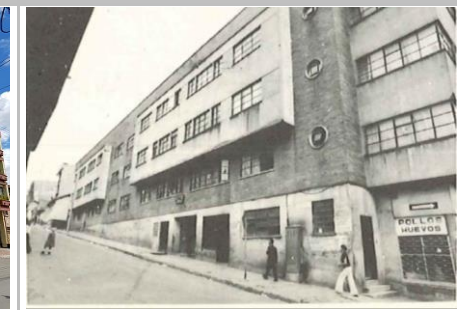
11. FOTOGRAFÍA ANTIGUA

Valor histórico: inmueble construido entre 1930 y 1945, mantiene una lectura integral de su tipología original y lenguaje arquitectónico, debido a que no evidencia modificaciones significativas desde su construcción. En la fotografía oblicua de 1947 se registra por primera vez la edificación, inserta en el contexto urbano de Santa Bárbara. Representa uno de los momentos de mayor desarrollo urbanístico de la zona, a nivel cuantitativo, el cual se dio paulatinamente desde mediados de los años 30, tras la recuperación de la crisis de 1929. (Téllez, 2000).

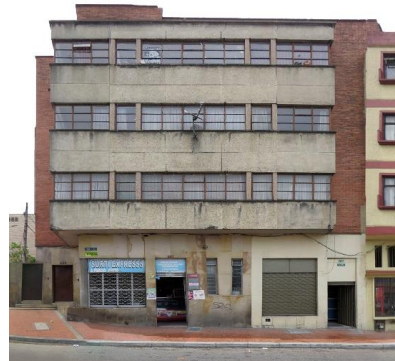
Fachada Occidental

Valor estético: Es representativo del periodo de transición y adopta elementos de carácter moderno en sus sencillas composiciones geométricas, en sus fachadas denota una influencia del movimiento artístico Art Déco, utilizado en el contraste de superficies lisas con otras en textura (piedra, ladrillo, granito), al igual que el manejo de diferentes planos volumétricos (Niño, 1991). También representa el tipo de edificación pretendida para la consolidación del sector en la época, caracterizada por la construcción de edificios de renta para vivienda.
