FICHA DE INVENTARIO Y VALORACIÓN DE BIENES CULTURALES INMUEBLES

USO EXCLUSIVO DEL MINISTERIO DE CULTURA		INMUEBLE No	MZ	023
Código Nacional		Hoja 1	PR	014

1.1. Nombre del Bien	CL 6 A BIS A 3 84	1.2. Otros nombres	N.A.
1.3. Pertenece a valoración colectiva	No	1.4. Nombre	N.A.

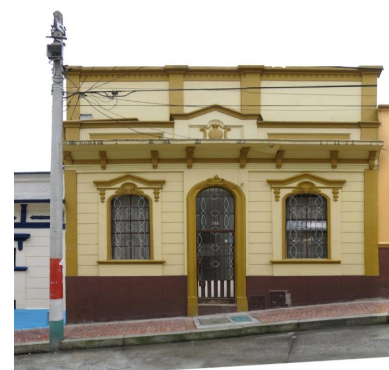
9. FOTOGRAFÍA DEL INMUEBLE

14. DESCRIPCIÓN	
<p>Inmueble de 2 pisos paramentado en un predio medianero con forma rectangular, cuyas dimensiones son: frente de 7.4 m y fondo de 10.37 m, logrando una proporción de 1 a 1.4 veces aproximadamente, con frente sobre la Calle 6 A Bis. El predio es ocupado por un volumen con patio lateral y un patio posterior central en el cual están las escaleras. Se accede a la edificación a través de un corredor que atraviesa todo el volumen, bordea el patio lateral y termina en las escaleras. En el primer piso se localizan dos habitaciones que dan a la calle, tres habitaciones más, y la cocina y el baño al fondo. La fachada es simétrica y está pañetado con franjas horizontales continuas dilatadas cada 30 cm aproximadamente; consta de un cuerpo con tres vanos verticales y zócalo pintado. Cuenta con un vano central de acceso con arco de medio punto y ornamento floral en la clave, y 2 vanos laterales de ventana con arco rebajado y decorados por un remarco de pañete que remata en un frontón con ornamento floral en su interior y a cada lado. El remate lo constituye una cornisa con ménsulas decorativas, visera y ático modulado por 4 machones, con frontón triangular en el centro. El sistema estructural es de muros de carga y cubierta a dos aguas en teja de barro. Los muros tienen revestimiento de pañete y pintura. Conserva tanto en su muro de fachada, como en el interior, la carpintería en madera con marcos y calados en algunos espacios internos, así como el piso en baldosín de cemento y la yesería de sus cielorrasos. Las escaleras son de concreto y el patio lateral se encuentra cubierto por una teja de polietileno.</p>

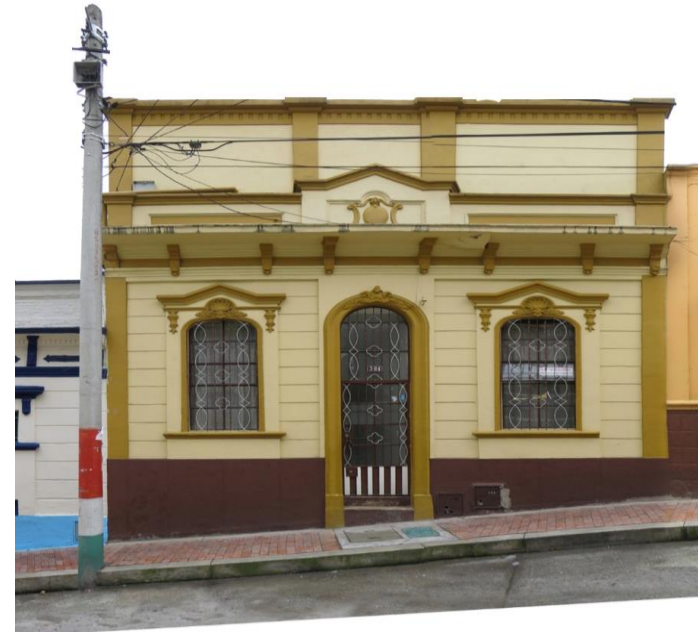
Fachada Sur

Valor Histórico: El inmueble, procedente del período Republicano, representa las características constructivas y el repertorio formal desarrollados por artesanos y obreros, así como el auge de la construcción popular de la época (Zuloaga, 2002). Conserva su tipología original de patio lateral, aunque en el patio posterior se adaptaron escaleras a un segundo piso que también se añadió en la parte posterior; su diseño de fachada, en cambio, no evidencia alteraciones significativas.
