FICHA DE INVENTARIO Y VALORACIÓN DE BIENES CULTURALES INMUEBLES

INMUEBLE No MZ 023

1.1. Nombre del Bien	CL 6 B 3 A 53	1.2. Otros nombres	N.A.
1.3. Pertenece a valoración colectiva	No	1.4. Nombre	N.A.

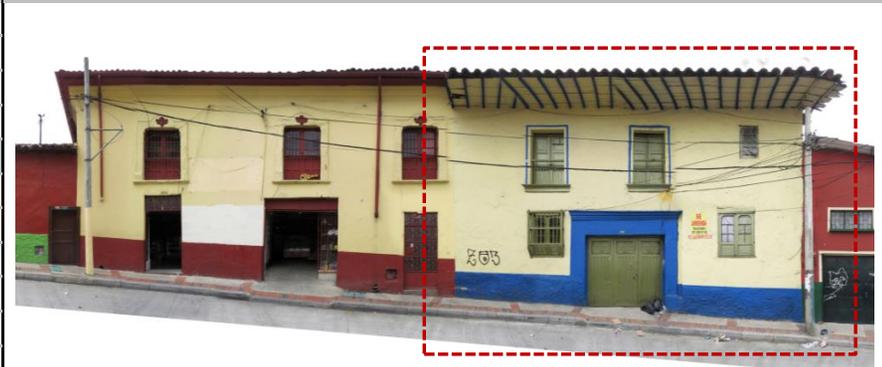
9. FOTOGRAFÍA DEL INMUEBLE

Inmueble de 2 pisos paramentado en un predio medianero con forma irregular, cuyas dimensiones son: frente de 11.97 m y fondo de 42.94 m, logrando una proporción de 1 a 3.59 veces aproximadamente, con frente sobre la Calle 6 B. La ocupación del predio se realiza mediante un volumen que conforma un patio central con uso residencial, y un solar cubierto con teja de zinc para el uso de parqueadero. Desde la Calle 6 B se accede a la edificación, a través de un gran portón, un zaguán que conduce a un vestíbulo donde se encuentran una escalera de dos tramos, y al patio central, alrededor del cual se organizan las habitaciones, dos con visual a la calle, cinco habitaciones más y cuatro baños. El patio posterior posee un acceso vehicular por la Carrera 4 cruzando el inmueble colindante del lado occidente; allí además del parqueadero se localizan dos habitaciones. La fachada principal sobre la Calle 6 B consta de un cuerpo de 2 niveles con 6 vanos verticales, alero de cubierta con canes a la vista y zócalo de un pañete rustico con pintura. El primer piso consta de un vano de acceso central que conserva parte de su portada, es decir, el entablamento y una de sus pilastras, y dos vanos de ventana de marco en madera, uno con reja tipo pecho de paloma. El segundo piso consta de dos vanos de ventana con marco y balaustrada a ras de muro en madera, y una tercera ventana de menores dimensiones, pero de igual materialidad. El sistema estructural es de muros de carga en adobe y ladrillo con revestimiento de pañete y pintura, entepiso en madera y cubierta a dos aguas de teja de barro y estructura de madera. La carpintería de puertas y ventanas internas también es de madera.

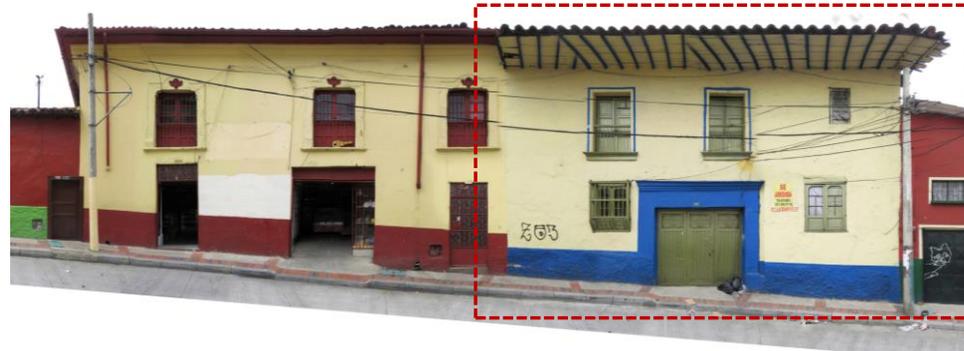
Fachada Norte

Valor estético: De acuerdo con lo descrito y su valoración histórica, el inmueble puede leerse de forma integral a pesar de sus modificaciones. Como se aprecia en su entrepiso de madera, es una de las edificaciones que evidencia el sistema constructivo y materiales de las casas republicanas, asimismo su volumen en forma en C hace parte del conjunto de casas del sector que se conservan de la época, aunque su estado de conservación no es bueno debido a la falta de mantenimiento adecuado y los usos como el de parqueadero en su patio posterior. El leguaje de los vanos verticales que conforman su fachada, armoniza con el perfil urbano en el que se localiza.
