**FICHA DE INVENTARIO Y VALORACIÓN DE BIENES CULTURALES INMUEBLES**

1.1. Nombre del Bien	CL 6 B 3 31	1.2. Otros nombres	N.A.
1.3. Pertenece a valoración colectiva	No	1.4. Nombre	N.A.

3.1. Departamento	Bogotá	3.2. Municipio	Bogotá D.C.
3.3. Nomenclatura	CL 6 B 3 31	3.4. Nomenclatura antigua	N.A.
3.5. Barrio	Santa Bárbara Ctro	3.6. Código Barrio	003203
3.7. Dentro de sector urbano histórico	No	3.8. Nombre sector urbano	N.A.
3.9. No. de manzana	023	3.10. No. de predio	033
3.11. CHIP	AAA0033DHPP	3.12. Localidad	Candelaria
3.13. Dentro de perímetro urbano	Si	3.14. UPZ	94
3.15. Nombre UPZ	Candelaria

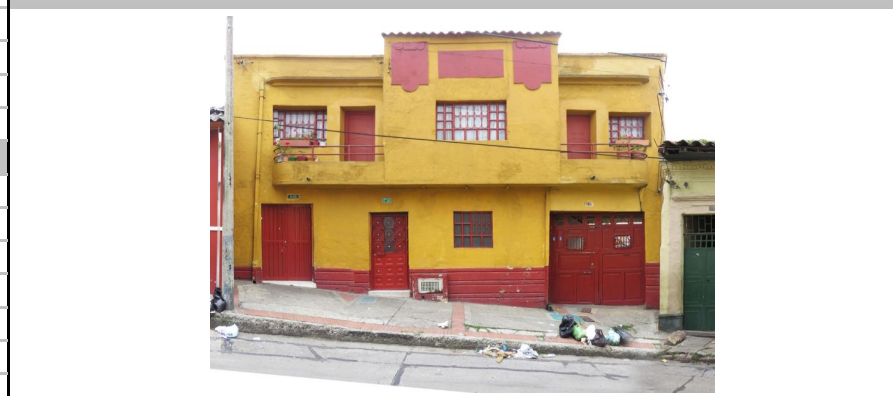
**9. FOTOGRAFÍA DEL INMUEBLE**

<b>14. DESCRIPCIÓN</b>	
<p>Inmueble de 2 pisos, perteneciente a una subdivisión predial, razón por la que se localiza en la mitad de lo que fue un gran predio medianero, su forma es rectangular y sus dimensiones son: frente de 11.49 m y fondo de 9.83 m, logrando una proporción de 1 a 1.16 veces aproximadamente, su frente y acceso lo comparte con los predios: 003203023031, 003203023032 y 003203023034 sobre la calle 6 b. El inmueble consta de un volumen con patio lateral. Desde la calle 6 b, se accede a la edificación a través de una circulación lateral descubierta, esta entrega a un vestíbulo que remata en el patio lateral con una escalera de un tramo, rodeado por un comedor, una sala, tres alcobas, un baño y una cocina. El segundo piso cuenta con más habitaciones. La fachada principal, que comparte con el predio 003203023031, consta de dos cuerpos: uno paramentado y otro en voladizo. El cuerpo paramentado cuenta con un zócalo, 8 vanos verticales (5 de acceso y 3 de ventana), una cornisa superior y un ático. Y el cuerpo voladizo cuenta con 1 vano de ventana y dos balcones, la parte superior tiene tres molduras y un remate con teja de barro. El sistema estructural es de muros de carga, pintados en ladrillo, pañetados y pintados, y la cubierta es a dos aguas de teja de barro y estructura metálica. La carpintería es de madera y metálica, en algunos espacios como en el acceso la puerta, y el cielo raso es entablado de madera en algunas habitaciones.</p>

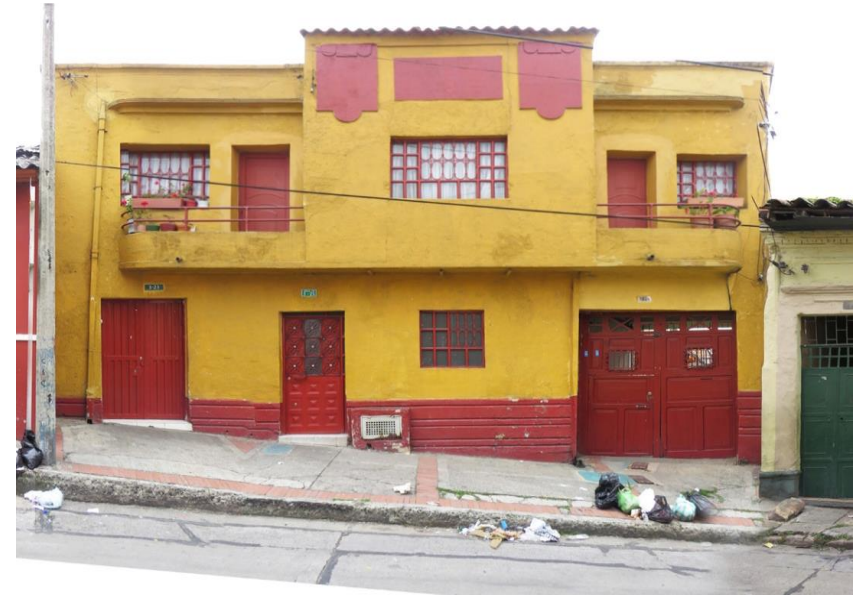
**Fachada Norte**

**Valor estético:** De acuerdo con lo descrito y su valoración histórica, el inmueble tiene una lectura difusa, ya que hace parte de una subdivisión predial no clara. En su fachada, el muro de ático y los ornamentos, en el cuerpo en voladizo, son elementos comunes de las fachadas de casas de la época, enriqueciendo el perfil urbano de la manzana. Hace parte de un conjunto de inmuebles con características similares con los predios colindantes hacia el interior de la manzana.
