FICHA DE INVENTARIO Y VALORACIÓN DE BIENES CULTURALES INMUEBLES
USO EXCLUSIVO DEL MINISTERIO DE CULTURA

1.1. Nombre del Bien	KR 4 6 A 42	1.2. Otros nombres	N.A.
1.3. Pertenece a valoración colectiva	No	1.4. Nombre	N.A.

3.1. Departamento	Bogotá	3.2. Municipio	Bogotá D.C.
3.3. Nomenclatura	KR 4 6 A 42	3.4. Nomenclatura antigua	N.A.
3.5. Barrio	Santa Bárbara Ctro	3.6. Código Barrio	003203
3.7. Dentro de sector urbano histórico	No	3.8. Nombre sector urbano	N.A.
3.9. No. de manzana	024	3.10. No. de predio	012
3.11. CHIP	AAA0033DJUZ	3.12. Localidad	Candelaria
3.13. Dentro de perímetro urbano	Si	3.14. UPZ	94
3.15. Nombre UPZ	Candelaria

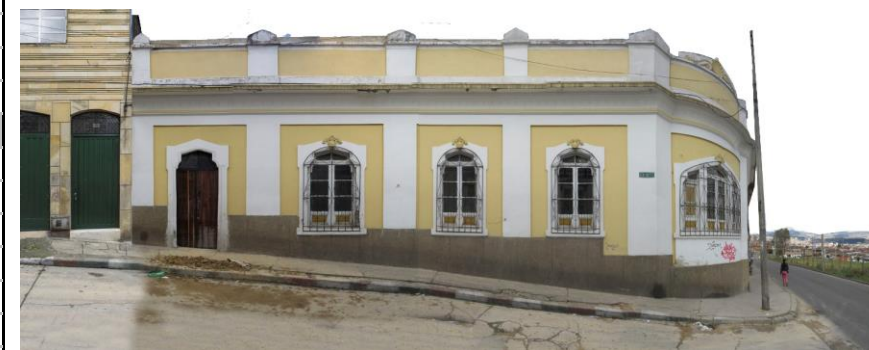
9. FOTOGRAFÍA DEL INMUEBLE

Inmueble de 2 pisos, paramentado en un predio irregular esquinero, sus dimensiones son: frente de 8.10 m y fondo de 13.80 m, con una proporción de 1 a 0.58 veces, con frente sobre la carrera 4 y calle 6 A BIS A. La ocupación del predio se realiza a través de un volumen de dos patios laterales. Se accede por ambos costados. Se ingresa por la KR 4 a través de un zaguán lateral que conecta con el primer patio original, hoy cubierto con acrílico, en este funciona el comedor. Está rodeado por 2 alcobas, una cocina, dos baños y un espacio sin uso con puerta de ingreso sobre la calle. Por medio de un corredor central, vincula al segundo patio lateral con cocina y comedor. El interior conserva parte de la decoración original: columnas con basamento, fuste y capitel, que forman arcos internos finamente decorados y resaltados en color dorado; marcos en moldura de yeso dispuestos en los muros; cielo raso en madera; lámparas de la época y carpintería interna en madera decorada con calados de figuras orgánicas. Las fachadas están resueltas en un cuerpo con un zócalo de granito lavado en alto relieve, una cornisa, un ático, rematado con dos tímpanos en la esquina. La fachada, sobre la calle, consta de 4 vanos (1 de acceso y 3 de ventana); la esquina curva cuenta con 1 vano de ventana; y la fachada, sobre la carrera, cuenta con 2 vanos (1 de acceso y 1 de ventana). Su sistema estructural es de muros de ladrillo con estructura en concreto, muros con revoque y pintura y la cubierta es con teja termo acústica. A pesar de las modificaciones internas (cambio de revoques, pisos de cerámica y madera, cubiertas en acrílico) aún se puede leer la espacialidad original del inmueble.

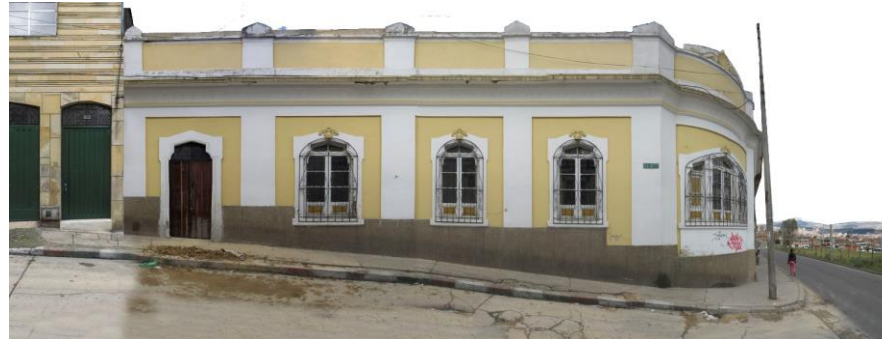
Fachada Norte

Valor estético: De acuerdo con lo descrito y su valoración histórica, se identifican elementos del repertorio formal-material característico de la época Republicana, representado por los componentes de su fachada, tales como: ventanas y puertas con marco, ornamentos de friso, cornisa, ático y tímpano. Se evidencian cambios en la cubierta, la cual era en teja de barro y hoy es en teja termo acústica.
