1. DENOMINACIÓN

1.1. Nombre del Bien	CL 6 A BIS A 3 33	1.2. Otros nombres	N.A.
1.3. Pertenece a valoración colectiva	No	1.4. Nombre	N.A.

14. DESCRIPCIÓN

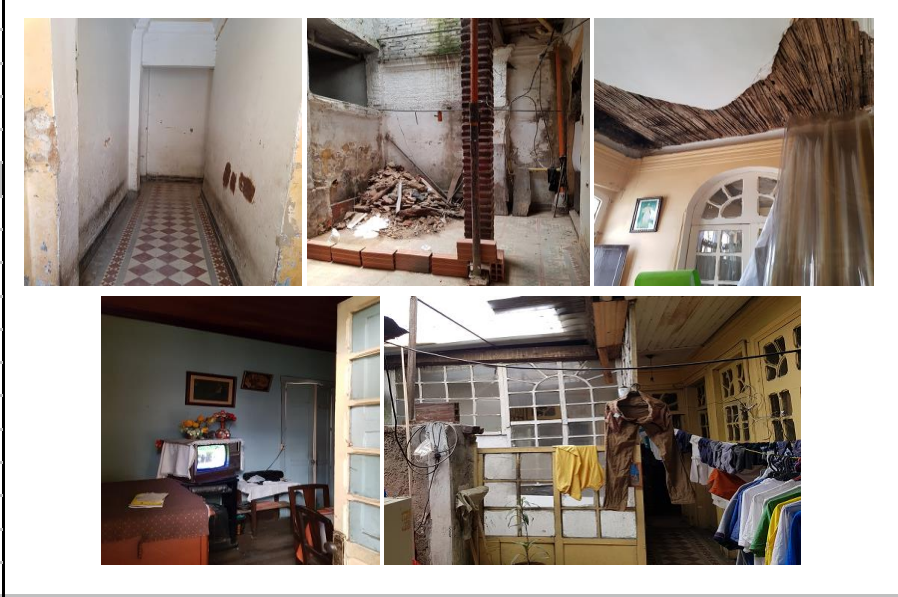
16. FOTOGRAFÍAS INTERIORES

Inmueble de 2 pisos, paramentado en un predio medianero rectangular, sus dimensiones son: frente de 7.29 m y fondo de 15.34 m, con una proporción de 1 a 2.1 veces, con frente sobre la calle 6 A BIS A. El emplazamiento del inmueble es un volumen con un patio lateral. Cada uno de los pisos del inmueble es una unidad de vivienda diferente. Se ingresa a la vivienda del primer piso a través de un pasillo que conecta con el patio lateral, rodeado de dos espacios sin uso, una alcoba, un baño y un corredor central que vincula con la cocina, una habitación, una alcoba y un espacio sin uso. Este piso posee modificaciones internas, como columnas en ladrillo y concreto, divisiones en muros de ladrillo y apuntalamientos en diferentes zonas. A la vivienda del segundo piso se ingresa a través de una escalera de madera que lleva a un hall, el cual articula a su alrededor las habitaciones, servicios y zona social. La fachada está resuelta en un cuerpo con un zócalo en granito lavado, 7 vanos verticales (4 de acceso, 2 en el centro sin decoración y 2 laterales decorados con marco de granito, una figura de yeso y remata con un tímpano; 2 de ventana con una moldura de repisa que sobresale y remata con una figura de yeso; y, en el centro, se ubica 1 de acceso al balcón, el cual está apoyado sobre dos ménsulas y posee una baranda metálica), un friso, una cornisa, un gran tímpano central y un ático. El sistema estructural es de muros de ladrillo con estructura en concreto, pañetados y pintados, y la cubierta es a dos aguas en teja de barro y estructura de madera. La carpintería interna es de madera y pisos del mismo material y cerámica.

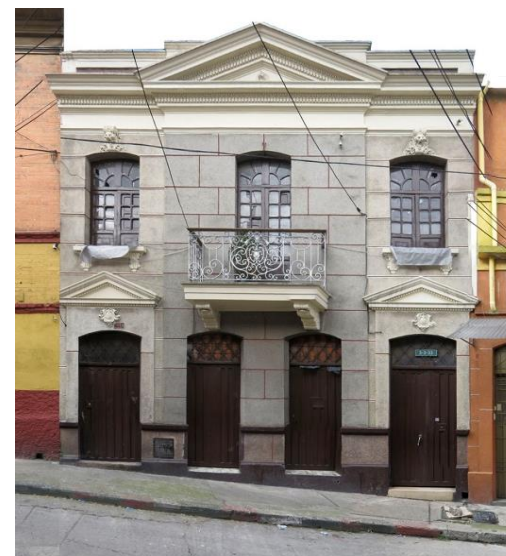
Fachada Norte

Valor estético: De acuerdo con lo descrito y su valoración histórica, se identifican elementos del repertorio formal-material característico de la Época Republicana representado por los componentes de su fachada, tales como: ventanas y puertas con marco, ornamentos de friso, cornisa, ático y tímpano. El inmueble hace parte de la consolidación urbana del sector en el periodo Republicano de principios del siglo XX.
