### FICHA DE INVENTARIO Y VALORACIÓN DE BIENES CULTURALES INMUEBLES

INMUEBLE No MZ 030

1.1. Nombre del Bien	KR 4 6 D 34	1.2. Otros nombres	N.A.
1.3. Pertenece a valoración colectiva	No	1.4. Nombre	N.A.

3.1. Departamento	Bogotá	3.2. Municipio	Bogotá D.C.
3.3. Nomenclatura	KR 4 6 D 34	3.4. Nomenclatura antigua	N.A.
3.5. Barrio	Santa Bárbara Ctro	3.6. Código Barrio	003203
3.7. Dentro de sector urbano histórico	No	3.8. Nombre sector urbano	N.A.
3.9. No. de manzana	030	3.10. No. de predio	035
3.11. CHIP	AAA0033ENZE	3.12. Localidad	Candelaria
3.13. Dentro de perímetro urbano	Si	3.14. UPZ	94
3.15. Nombre UPZ	Candelaria

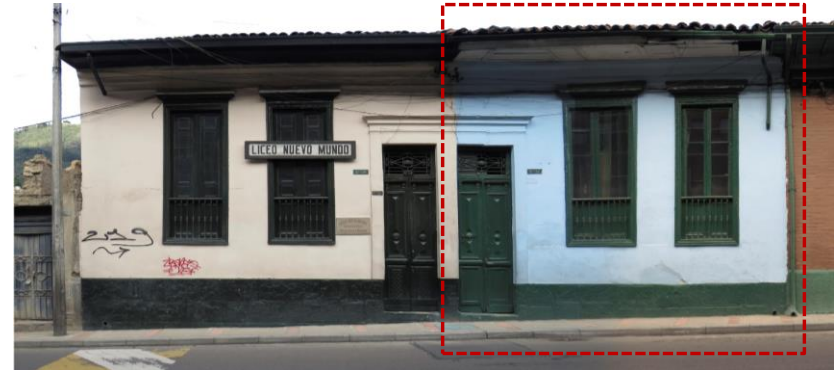
#### 9. FOTOGRAFÍA DEL INMUEBLE

Inmueble de un piso en la parte frontal y de 2 pisos en la parte posterior, paramentado en un predio medianero con forma rectangular, cuyas dimensiones son: frente de 6.40 m y fondo de 56.60 m, logrando una proporción de 1 a 8.8 veces aproximadamente, con frente sobre la Carrera 4. La ocupación del predio se realiza mediante volumen original de un piso con un patio lateral y un volumen de dos pisos en la parte posterior, cuyo sistema constructivo, tipología y lenguaje son diferentes al del volumen original. La fachada consta de un cuerpo de un nivel con zócalo en piedra pintada, cornisa y remate de alero entablado de madera, similar al inmueble colindante por el sur, compuesto de dos vanos de ventana con marco, cornisa y baranda en madera con barrotes metálicos; y uno de acceso con marco y cornisa, pareado con el acceso del inmueble vecino. El sistema estructural del volumen original es de muros de carga en ladrillo con revestimiento de pañete y pintura, cubierta a 2 aguas de teja de barro y carpintería de madera. El sistema estructural del volumen añadido son pórticos y placa aligerada de concreto con carpintería metálica.

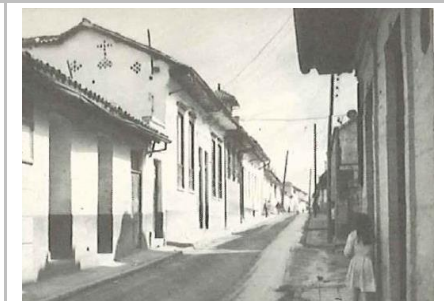
#### 11. FOTOGRAFÍA ANTIGUA

Inmueble procedente del período Republicano de la última década del siglo XIX. Es similar al inmueble del predio colindante 036, con el que conforma un conjunto de casas pareadas. Destinado para vivienda, mantiene su uso original. No se conoce el diseñador ni el constructor. Es propiedad de Martha Beatriz Castillo. En el patio posterior fue reemplazado un volumen de pequeñas dimensiones y cubierta a dos aguas de teja de barro, por una construcción de materiales y lenguaje distintos al volumen original, como se evidencia la aerofotografía histórica de 1987 y la vista satelital actual. No se conocen datos de solicitudes de intervención ni de antecedentes de archivo.

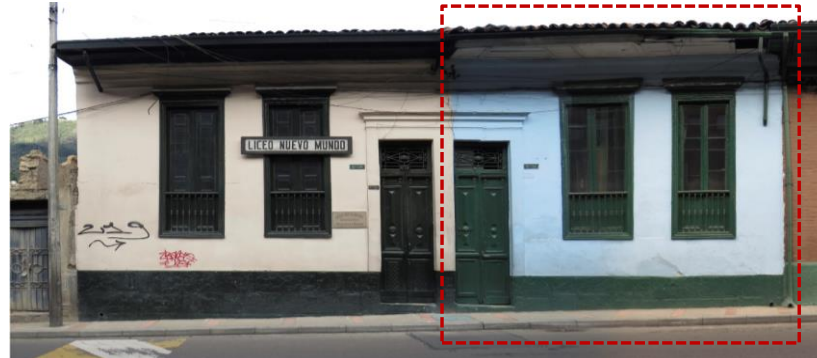
Fachada Occidente

**Valor estético:** De acuerdo con lo descrito y su valoración histórica, el inmueble puede leerse de forma integral a pesar de sus modificaciones. Conserva en su fachada elementos propios del período Republicano, tales como sus ventanas en madera con una balaustrada a ras de muro y la cornisa superior, en simetría con el inmueble colindante al norte; también gran parte de sus materiales originales como muros de adobe y ladrillo, cubierta en teja de barro y carpintería de madera.
