FICHA DE INVENTARIO Y VALORACIÓN DE BIENES CULTURALES INMUEBLES
USO EXCLUSIVO DEL MINISTERIO DE CULTURA

1.1. Nombre del Bien	KR 4 6 D 38	1.2. Otros nombres	N.A.
1.3. Pertenece a valoración colectiva	No	1.4. Nombre	N.A.

3.1. Departamento	Bogotá	3.2. Municipio	Bogotá D.C.
3.3. Nomenclatura	KR 4 6 D 38	3.4. Nomenclatura antigua	N.A.
3.5. Barrio	Santa Bárbara Ctro	3.6. Código Barrio	003203
3.7. Dentro de sector urbano histórico	Si	3.8. Nombre sector urbano	Sector Urbano Antiguo
3.9. No. de manzana	030	3.10. No. de predio	036
3.11. CHIP	AAA0033E0AF	3.12. Localidad	Candelaria
3.13. Dentro de perímetro urbano	Si	3.14. UPZ	94
3.15. Nombre UPZ	Candelaria

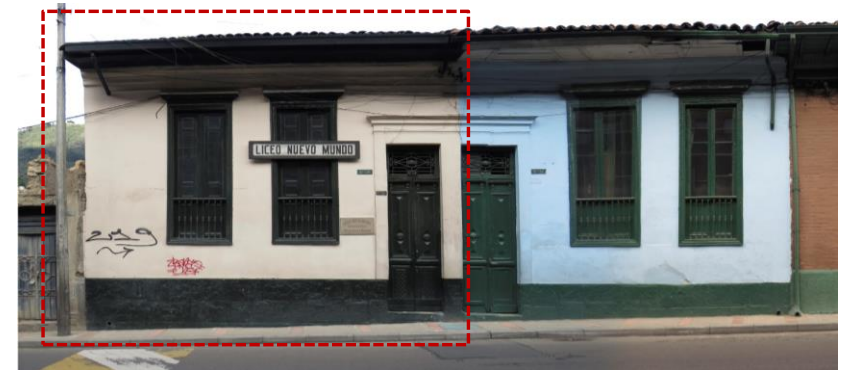
9. FOTOGRAFÍA DEL INMUEBLE

Inmueble de un piso en la parte frontal; de 2 y 3 pisos en la parte posterior, paramentado en un predio medianero con forma rectangular, cuyas dimensiones son: frente de 7.60 m y fondo de 59.20 m, logrando una proporción de 1 a 7.7 veces aproximadamente, con frente sobre la carrera 4. La ocupación del predio se realiza mediante volumen original de un piso con un patio lateral, y 2 volúmenes de 2 y 3 pisos en la parte posterior, cuyo sistema constructivo, tipología y lenguaje son diferentes al volumen original. Se ingresa a través de un zaguán que conduce a un patio lateral, alrededor del cual se organizan los espacios del primer volumen, correspondientes a la dirección, sala de informática y salones de clase; a continuación, un hall sirve de circulación para llegar al patio principal que comunica con el segundo volumen, donde funciona la biblioteca; se accede a través del otro patio al tercer volumen, donde funcionan un salón múltiple y la oficina de psicología. La fachada consta de un cuerpo con 3 vanos verticales, zócalo en piedra pintada, cornisa y alero entablado de madera. Es similar al inmueble colindante por el sur, compuesto de dos vanos de ventana con marco, cornisa y baranda en madera con barrotes metálicos; y uno de acceso con marco y cornisa, pareado con el acceso del inmueble vecino. El sistema estructural de la construcción original es de muros de carga en ladrillo con revestimiento de pañete y pintura, y cubierta a 2 aguas de teja de barro, y cuenta con carpintería de madera en puertas y ventanas. El sistema estructural del volumen añadido son pórticos y placa aligerada de concreto con carpintería de puertas y ventanas metálica, siguiendo la tipología de las construcciones que se desarrollan al interior de estos predios.
