FICHA DE INVENTARIO Y VALORACIÓN DE BIENES CULTURALES INMUEBLES
USO EXCLUSIVO DEL MINISTERIO DE CULTURA

1.1. Nombre del Bien	KR 4 6 D 84	1.2. Otros nombres	N.A.
1.3. Pertenece a valoración colectiva	No	1.4. Nombre	N.A.

3.1. Departamento	Bogotá	3.2. Municipio	Bogotá D.C.
3.3. Nomenclatura	KR 4 6 D 84	3.4. Nomenclatura antigua	N.A.
3.5. Barrio	Santa Bárbara Ctro	3.6. Código Barrio	003203
3.7. Dentro de sector urbano histórico	Si	3.8. Nombre sector urbano	Sector Urbano Antiguo
3.9. No. de manzana	030	3.10. No. de predio	043
3.11. CHIP	AAA0033EOJH	3.12. Localidad	Candelaria
3.13. Dentro de perímetro urbano	Si	3.14. UPZ	94
3.15. Nombre UPZ	Candelaria

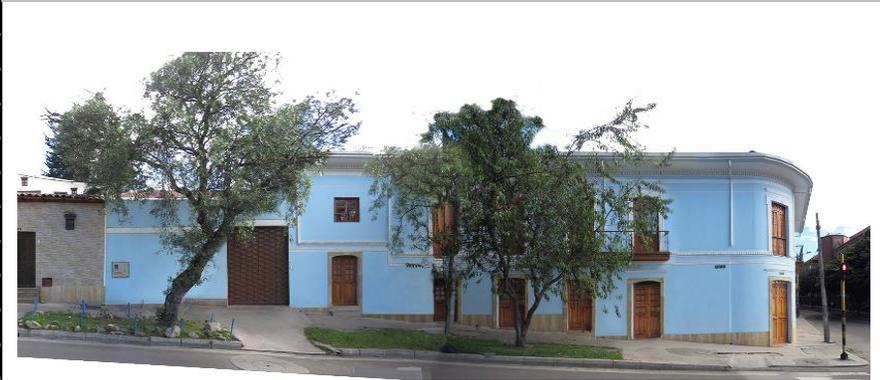
9. FOTOGRAFÍA DEL INMUEBLE

Inmueble de 2 pisos paramentado en un predio esquinero con forma irregular, cuyas dimensiones son: frente de 30.12 m y fondo de 21.20 m, logrando una proporción de 1 a 1.4 veces aproximadamente, con frente sobre la carrera 4 y la calle 7; en ésta última se ubica su acceso principal. Sus fachadas se conforman de 2 cuerpos divididos por una cornisa: el primer cuerpo de la fachada norte se compone de 5 vanos de puerta con un marco de piedra y un vano de acceso vehicular rematado por una cornisa similar al del vano de las puertas; el lado occidente se compone de 4 vanos de puertas de las mismas características. El segundo cuerpo al norte se conforma de un balcón que posee 2 accesos y 2 vanos de puertas, todos adornados con un marco de molduras de cemento y yeso; en este mismo lado se encuentra una ventana de pequeñas dimensiones con una balaustrada a ras de muro. En el costado occidente igualmente se localiza un balcón con 2 accesos y 2 vanos de puerta, todos adornados con un marco de molduras. El interior se articula a través de 2 patios interiores: uno central alrededor del cual se organizan los espacios de la oficina y otro perimetral que funciona como zona de estar con mesas y sillas. En el proyecto de intervención fueron incorporadas cubiertas de polietileno en algunas circulaciones y divisiones de vidrio, igualmente uno de los espacios del primer piso fue adaptado como una zona de servicios. Su sistema estructural es de mampostería de ladrillo con revestimiento de pañete y pintura, cubierta a 2 aguas de teja de barro y carpintería de madera.

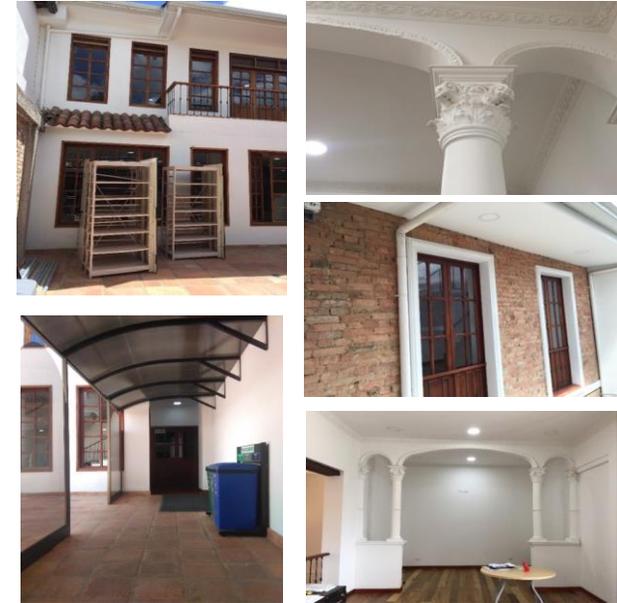
16. FOTOGRAFÍAS INTERIORES

Inmueble procedente del periodo Republicano de principios de siglo XX. Destinado originalmente para uso residencial, tuvo un uso comercial y actualmente tiene uso de servicios. No se conoce el diseñador ni el constructor. Su actual propietario es Sevegal Inmobiliaria Limitada. Debido al abandono evidenciado en las fotografías históricas, y al posterior uso comercial, se le adicionó un espacio de baños en el primer piso. La intervención más reciente data de 2014, fue aprobada por el Instituto Distrital de Patrimonio Cultural y realizada por la empresa MVE de Bogotá D.C., con la cual se recuperó la unidad arquitectónica del edificio y se liberó el patio del costado oriente, el cual funcionaba como área de servicios, sin embargo, se perdió la conformación de espacios como el zaguán y el vestíbulo. No se conocen otras solicitudes de intervención o antecedentes de archivo.

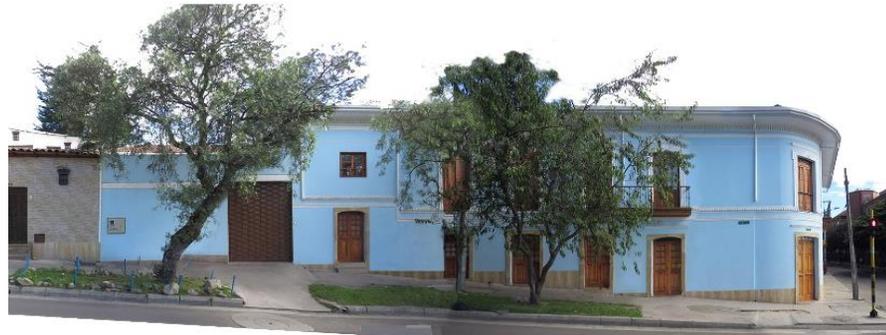
Fachada Norte

Valor estético: De acuerdo con lo descrito y su valoración histórica, se identifican elementos propios del periodo Republicano, tales como la cornisa que divide los dos cuerpos de la fachada y el remate de cornisa superior, así como las molduras que enmarcan las ventanas del segundo piso. El inmueble hace parte de la consolidación urbana del sector en el periodo Republicano de principios del Siglo XX, representa el auge de los comerciantes que importaban nuevos materiales y herramientas constructivas, así como de la llegada del cuartel militar, que trajo consigo la instalación de personas proveedoras de todo tipo de servicios. (Téllez, 2000).
