FICHA DE INVENTARIO Y VALORACIÓN DE BIENES CULTURALES INMUEBLES
USO EXCLUSIVO DEL MINISTERIO DE CULTURA

INMUEBLE No MZ 031

Hoja 1 PR 028

1.1. Nombre del Bien	CL 6 B 3 A 40	1.2. Otros nombres	N.A.
1.3. Pertenece a valoración colectiva	No	1.4. Nombre	N.A.

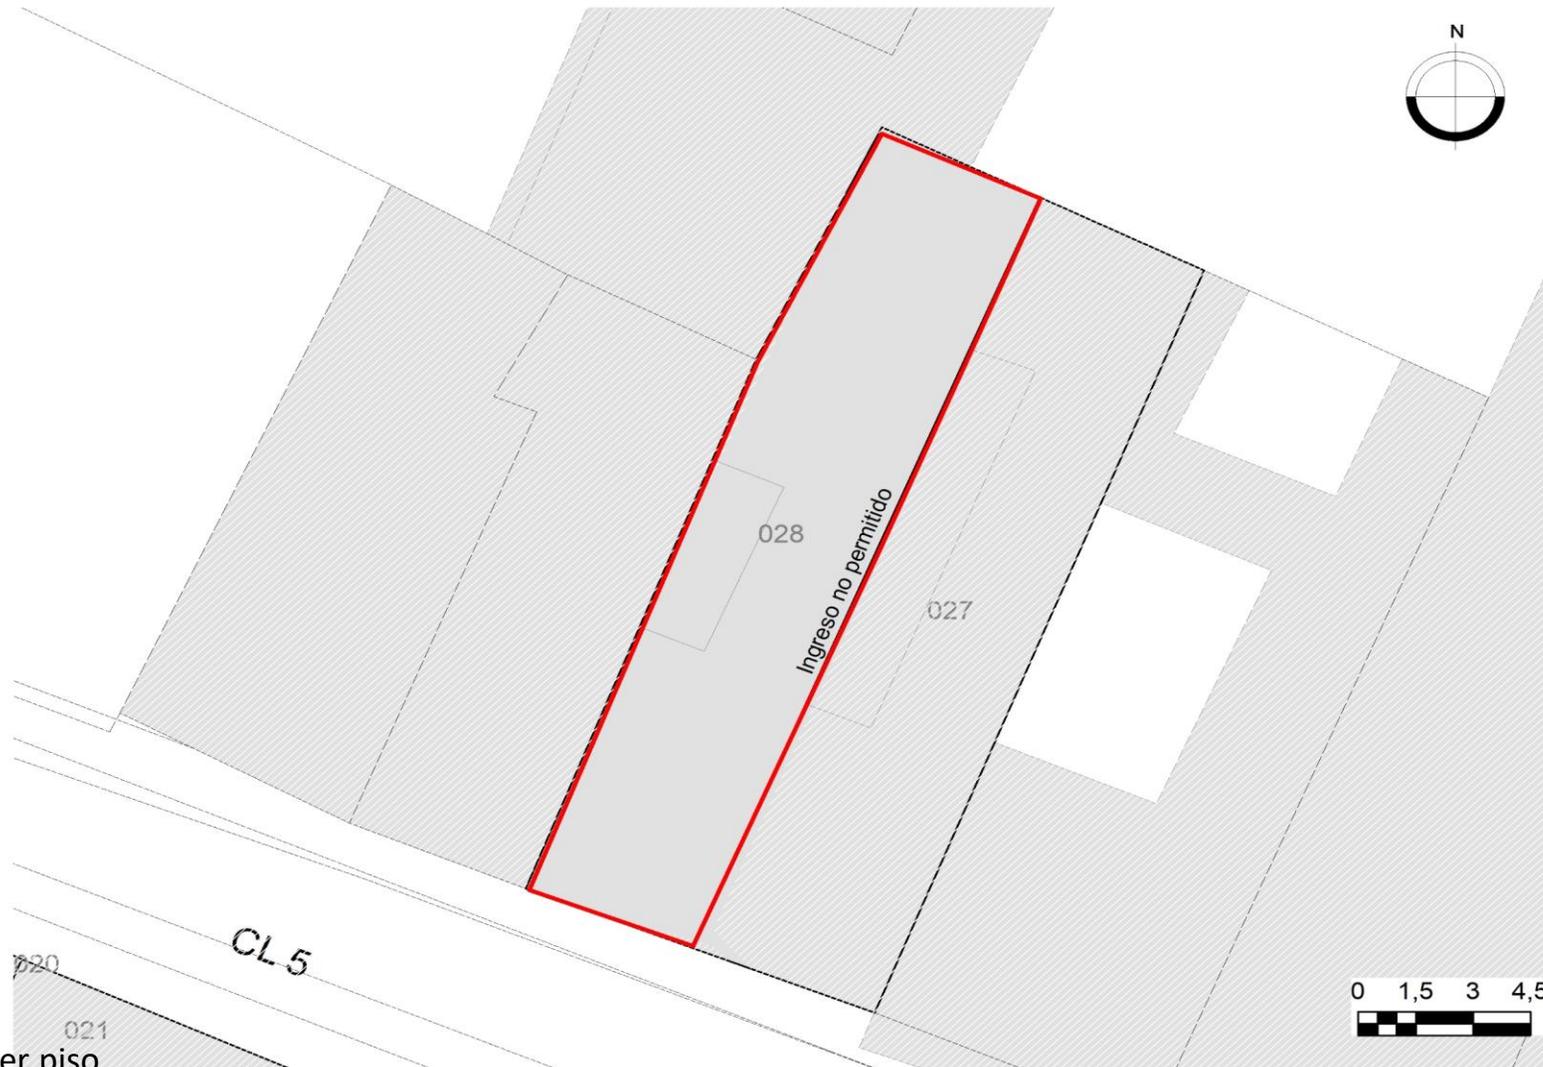
Planta primer piso

18. PLANIMETRÍA (PLANTA ARQUITECTÓNICA)

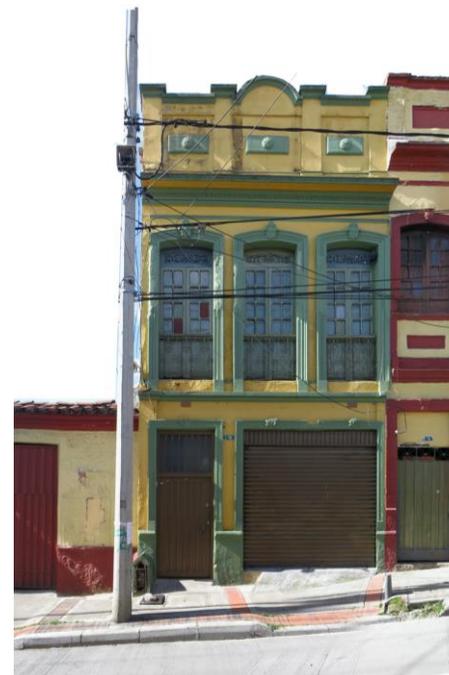
Fachada Sur

Valor estético: De acuerdo con lo descrito y su valoración histórica, el inmueble tiene una lectura difusa debido a las modificaciones internas y externas mencionadas. Los elementos de su ornamentación, como los medallones en las claves de sus arcos de las ventanas y las pilastras en su ático, son detalles típicos de las fachadas de edificios de este periodo, que enriquecen el perfil urbano de la manzana.
