FICHA DE INVENTARIO Y VALORACIÓN DE BIENES CULTURALES INMUEBLES
USO EXCLUSIVO DEL MINISTERIO DE CULTURA

INMUEBLE No MZ 044

1.1. Nombre del Bien	CL 3 7 96	1.2. Otros nombres	N.A.
1.3. Pertenece a valoración colectiva	No	1.4. Nombre	N.A.

3.1. Departamento	Bogotá	3.2. Municipio	Bogotá D.C.
3.3. Nomenclatura	CL 3 7 96	3.4. Nomenclatura antigua	N.A.
3.5. Barrio	Santa Bárbara Ctro	3.6. Código Barrio	003203
3.7. Dentro de sector urbano histórico	Si	3.8. Nombre sector urbano	Sector Urbano Antiguo
3.9. No. de manzana	044	3.10. No. de predio	015
3.11. CHIP	AAA0033AEWF	3.12. Localidad	Santa Fé
3.13. Dentro de perímetro urbano	Si	3.14. UPZ	95
3.15. Nombre UPZ	Las Cruces

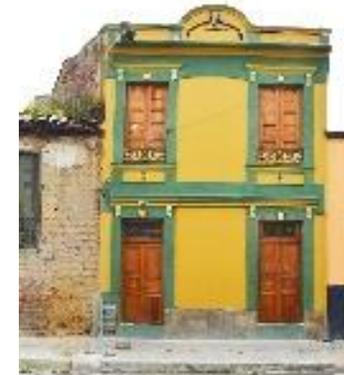
9. FOTOGRAFÍA DEL INMUEBLE

14. DESCRIPCIÓN
Inmueble de 2 pisos paramentado en un predio medianero de 4.70 m de frente por 15.49 m de fondo, logrando una proporción de 1 a 3.27 veces. La ocupación del predio se realiza a través de un volumen de patio lateral localizado al costado occidente. Su fachada se compone de 2 niveles divididos por una moldura horizontal: en el primer nivel hay un zócalo en piedra y 2 vanos de acceso, cada uno con un marco en alto relieve, con molduras y pequeñas ménsulas superiores; el segundo nivel, está compuesto de 2 balcones tipo tribuna con una decoración similar, una barandilla en forja metálica y remate de una cornisa. Toda la fachada es rematada por un tejadillo plano, que antecede a un pequeño ático con un hastial semi circular. El sistema estructural es de muros de carga en ladrillo, acabado de revoque y pintura, carpintería en madera, cubierta en teja de fibro cemento.

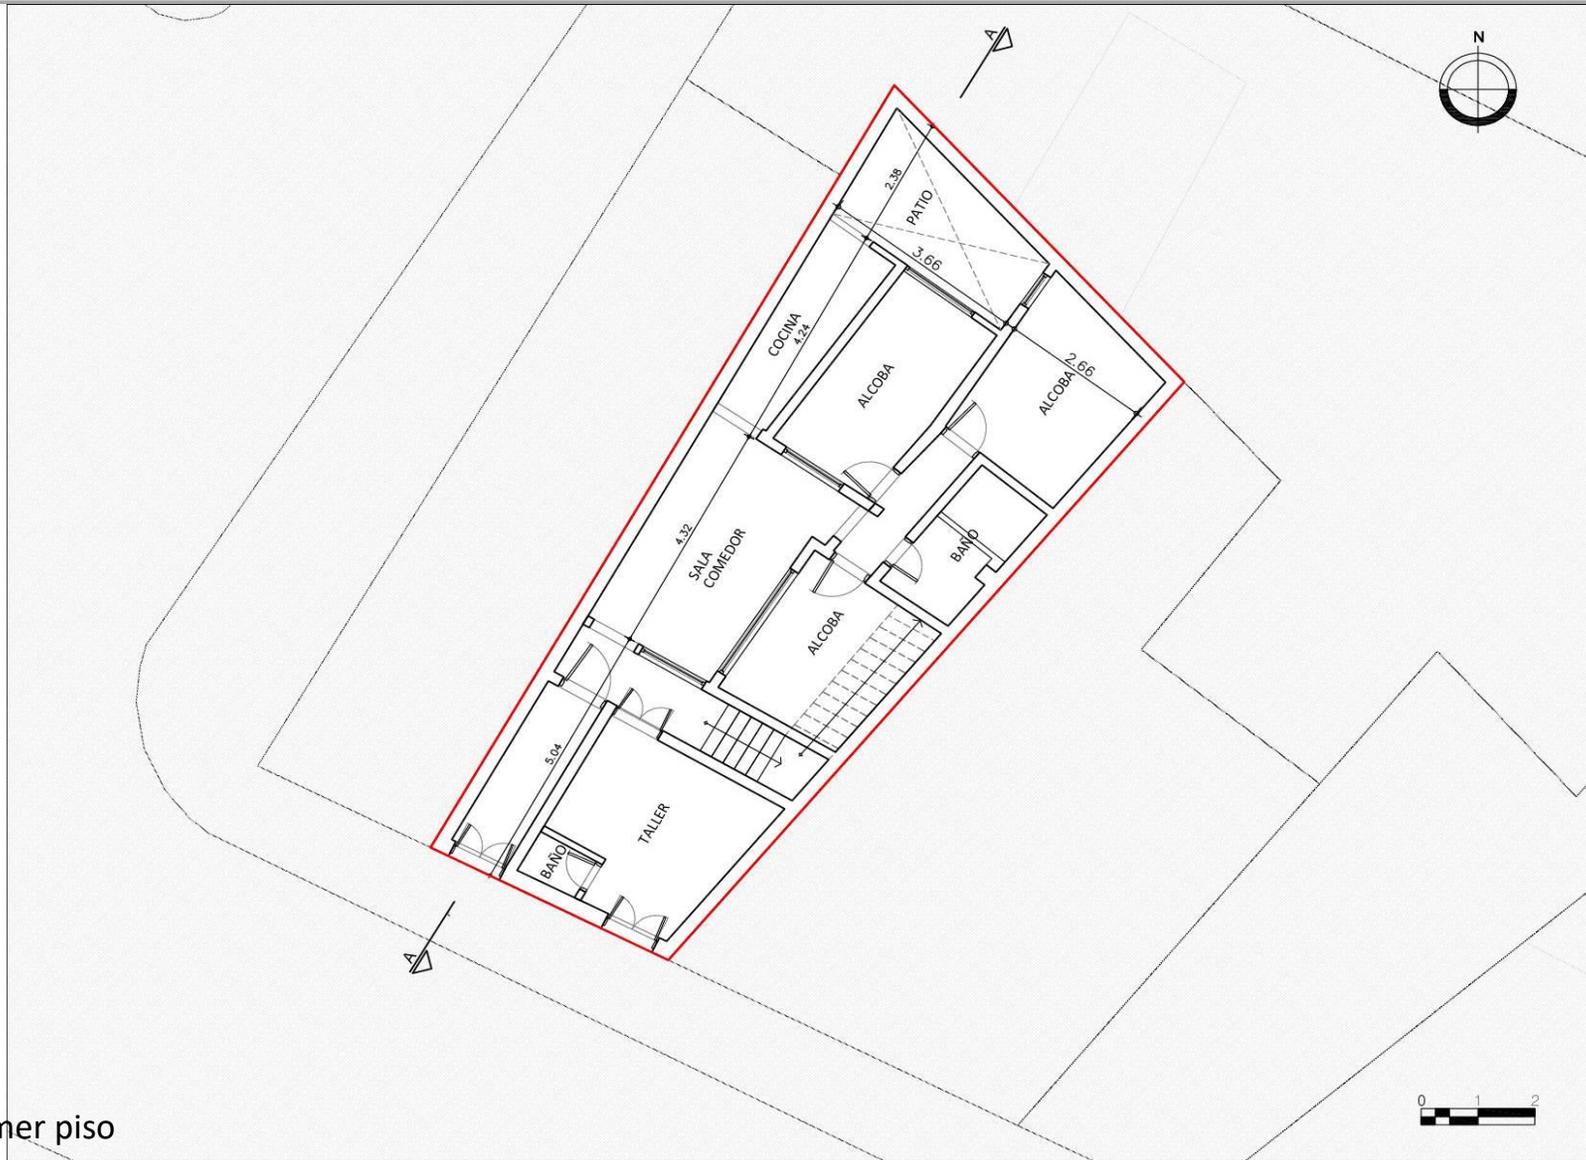
Planta primer piso

18. PLANIMETRÍA (PLANTA ARQUITECTÓNICA)

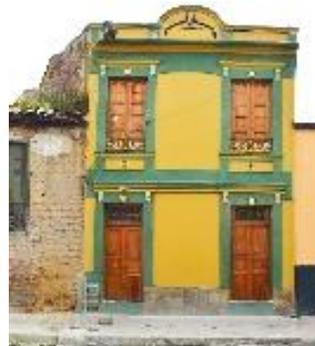
Fachada Sur

Valor estético: De acuerdo con lo descrito y su valoración histórica, el inmueble representa su valor estético en la fachada, que aún conserva elementos originales tales como el zócalo de piedra, molduras, portadas, remate de cornisa y de ático.
