FICHA DE INVENTARIO Y VALORACIÓN DE BIENES CULTURALES INMUEBLES
USO EXCLUSIVO DEL MINISTERIO DE CULTURA

1.1. Nombre del Bien	KR 3 ESTE 9 A 18	1.2. Otros nombres	N.A.
1.3. Pertenece a valoración colectiva	No	1.4. Nombre	N.A.

3.1. Departamento	Bogotá	3.2. Municipio	Bogotá D.C.
3.3. Nomenclatura	KR 3 ESTE 9 A 18	3.4. Nomenclatura antigua	N.A.
3.5. Barrio	San Francisco Rural	3.6. Código Barrio	003215
3.7. Dentro de sector urbano histórico	Si	3.8. Nombre sector urbano	Sector Urbano Antiguo
3.9. No. de manzana	020	3.10. No. de predio	008
3.11. CHIP	AAA0144PNSY	3.12. Localidad	Candelaria
3.13. Dentro de perímetro urbano	Si	3.14. UPZ	94
3.15. Nombre UPZ	Candelaria

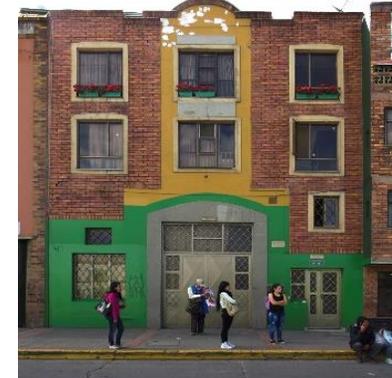
9. FOTOGRAFÍA DEL INMUEBLE

Inmueble de 4 pisos y altito, paramentado en un predio medianero con forma irregular, cuyas dimensiones son: frente de 8.58 m y fondo de 7.2 m, logrando una proporción de 1 a 0,8 veces aproximadamente, con frente sobre la Carrera 3 Este. La ocupación del predio es total y se realiza a través de un volumen compacto de apartamentos. Se accede directamente a la sala de doble altura de un apartamento en primer piso, adecuado sobre el área original de recepción, con una alcoba en la parte posterior, comedor y cocina por el costado sur. A los niveles superiores se accede a través de una escalera de 2 tramos paralelos, con acceso independiente por el costado sur del inmueble. La fachada consta de un cuerpo en ladrillo a la vista con vanos verticales; el primer piso se encuentra revestido con pañete y pintura, y remata en un ático con forma de arco rebajado en la parte central, correspondiente al antepecho de una terraza conformada en el último piso. Cuenta con escaleras de concreto, muros de cerramiento en ladrillo y cubierta a 2 aguas en tejas de fibrocemento con estructura metálica. Los muros presentan revestimiento en pañete y pintura; los pisos son en cemento; cuenta además con cielo rasos en listones de madera machihembrados en algunos espacios. Las carpinterías interiores son en madera, con excepción de las del último piso y las barandas de las escaleras, que son metálicas, al igual que las carpinterías de los vanos de fachada.

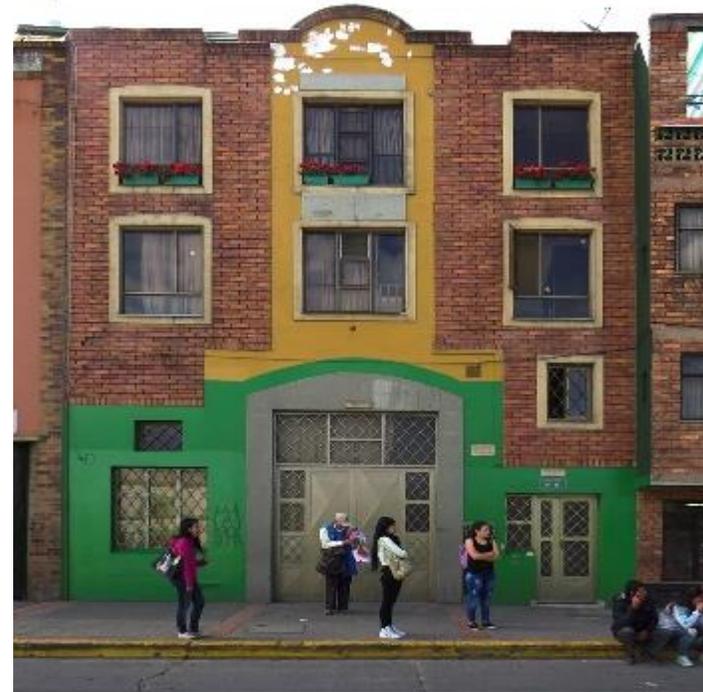
Fachada Occidente

Valor estético: Su altura y el diseño simétrico de su fachada con tratamiento de ladrillo a la vista, le permiten insertarse de manera adecuada en el perfil de la manzana, conformando un frente homogéneo y coherente con los inmuebles colindantes, a pesar de tratarse de construcciones de la última década del siglo XX en una manzana consolidada durante el siglo XIX.
