FICHA DE INVENTARIO Y VALORACIÓN DE BIENES CULTURALES INMUEBLES

INMUEBLE No MZ 020

| 1.1. Nombre del Bien | CL 10 A 3 15 ESTE | 1.2. Otros nombres | Universidad Externado de Colombia |

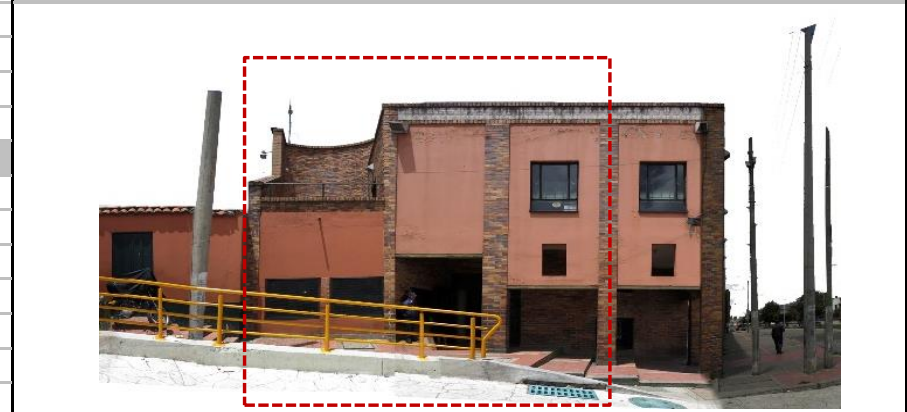
9. FOTOGRAFÍA DEL INMUEBLE

Inmueble de 3 pisos paramentado en un predio esquinero de forma irregular, cuyas dimensiones son: 9.6 m de frente y 55.3 m de fondo, para una proporción de 1 a 5.8, con frentes sobre la KR 3 Este y la CL 10 A (Plaza de Egipto). Con el predio 009 conforma una unidad arquitectónica, la ocupación de los predios se realiza a través de 2 volúmenes longitudinales vinculados por una circulación central cubierta con marquesina. Desde la CL 10 A se accede directamente al segundo piso, a través de un plano retrocedido en fachada, conformando un porche con rampa de ingreso; la circulación central, flanqueada las aulas, talleres, laboratorios y oficinas de la facultad de Estudios del Patrimonio Cultural, remata en un punto fijo con escaleras que comunican los 3 niveles, y posterior a las cuales hay un espacio de triple altura utilizado como depósito y parqueadero. Sus fachadas constan de 2 cuerpos con vanos rectangulares modulados por columnas revestidas en ladrillo. El sistema estructural es de pórticos, placas y escaleras de concreto, con muros de cerramiento en ladrillo pañetado y pintado, y cubierta a un y 2 aguas en teja ondulada. Los pisos presentan revestimiento de cemento y tablón de gres, y los cielo rasos son en yeso. Las carpinterías son metálicas.
