FICHA DE INVENTARIO Y VALORACIÓN DE BIENES CULTURALES INMUEBLES
USO EXCLUSIVO DEL MINISTERIO DE CULTURA

INMUEBLE No MZ 020

1.1. Nombre del Bien	KR 3 ESTE 9 A 4	1.2. Otros nombres	N.A.
1.3. Pertenece a valoración colectiva	No	1.4. Nombre	N.A.

3.1. Departamento	Bogotá	3.2. Municipio	Bogotá D.C.
3.3. Nomenclatura	KR 3 ESTE 9 A 4	3.4. Nomenclatura antigua	N.A.
3.5. Barrio	San Francisco Rural	3.6. Código Barrio	003215
3.7. Dentro de sector urbano histórico	Si	3.8. Nombre sector urbano	Sector Urbano Antiguo
3.9. No. de manzana	020	3.10. No. de predio	020
3.11. CHIP	AAA0259KPPA	3.12. Localidad	Candelaria
3.13. Dentro de perímetro urbano	Si	3.14. UPZ	94
3.15. Nombre UPZ	Candelaria

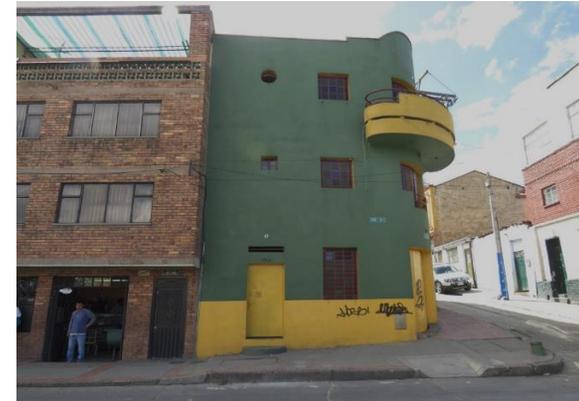
9. FOTOGRAFÍA DEL INMUEBLE

14. DESCRIPCIÓN
Inmueble de 3 pisos paramentado en un predio esquinero con forma rectangular y esquina curva, cuyas dimensiones son: frente de 3.02 m y fondo de 4.13 m, logrando una proporción de 1 a 1.4 veces aproximadamente, con frente sobre la Carrera 3 Este y la Calle 9 A. La ocupación del predio es total y se realiza a través de un volumen compacto. Cuenta con acceso principal desde la esquina y otro de menores dimensiones por la Carrera 3 Este. La fachada consta de 3 niveles sin diferenciación entre ellos, con zócalo pintado y remate en ático con frontón de arco de medio punto en el eje central sobre la esquina. El primer piso cuenta con 2 vanos de acceso y uno de ventana, el segundo, con 4 vanos de ventana, el de la esquina de forma irregular, mientras los otros 3 son rectangulares. En el último piso se repite el diseño del segundo, pero con un balcón en mampostería con barandas metálicas sobre la esquina. Su cubierta es a 4 aguas en teja de barro con estructura de madera. Las carpinterías son metálicas.

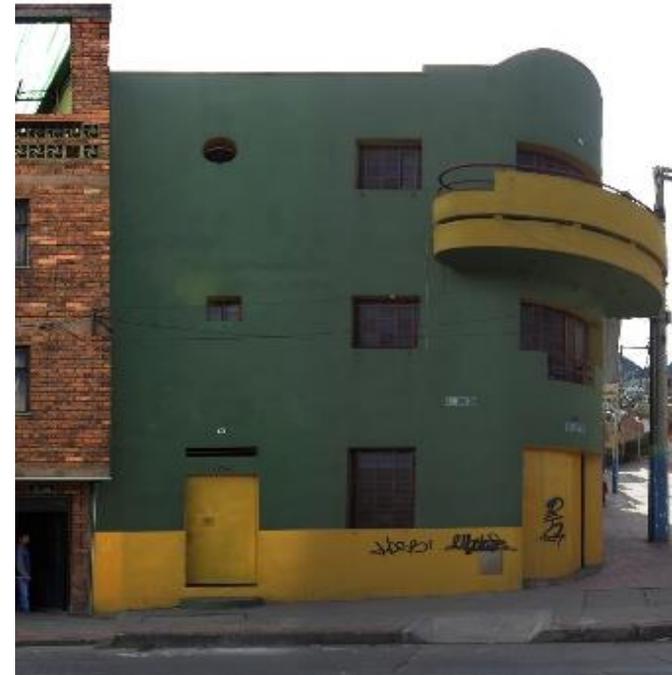
Fachada Occidente

Valor estético: De acuerdo con lo descrito y su valor histórico, el inmueble puede leerse de forma integral a pesar de sus modificaciones, es una edificación representativa de las experimentaciones formales del período de transición y de la influencia del lenguaje del Art déco. Resalta su esquina curva con balcón revocado sobre el eje principal conjugado con elementos tradicionales, como el remate en ático y la cubierta en teja de barro.
