**FICHA DE INVENTARIO Y VALORACIÓN DE BIENES CULTURALES INMUEBLES**

<b>1. DENOMINACIÓN</b>			
1.1. Nombre del Bien	CL 9 3 82 ESTE	1.2. Otros nombres	N.A.
1.3. Pertenece a valoración colectiva	No	1.4. Nombre	N.A.
<b>2. CLASIFICACIÓN TIPOLÓGICA</b>

Inmueble de un piso paramentado en un predio medianero de forma irregular, cuyas dimensiones son: 25.02 m de frente por 31.06 m de fondo, logrando una proporción de 1 a 1,24 veces aproximadamente. Conformar una unidad arquitectónica con los predios 003 y 004, localizados al lado norte. El predio 002 es ocupado por 2 volúmenes que forman un patio central cubierto en una parte, uno es en forma de L y corresponde a la construcción más antigua de los predios, el otro es una construcción posterior. Su acceso es por medio de una circulación central que esta comunicada con el patio, alrededor del cual en la crujía del lado occidente se localiza un área de habitaciones, y al lado opuesto un área de lavandería y alcobas más pequeñas, en la parte posterior se encuentra la zona principal de baños. Los predios siguientes son ocupados por volúmenes aislados también de uno y dos pisos. Su fachada es de un cuerpo con zócalo pañetado y pintado, y remata

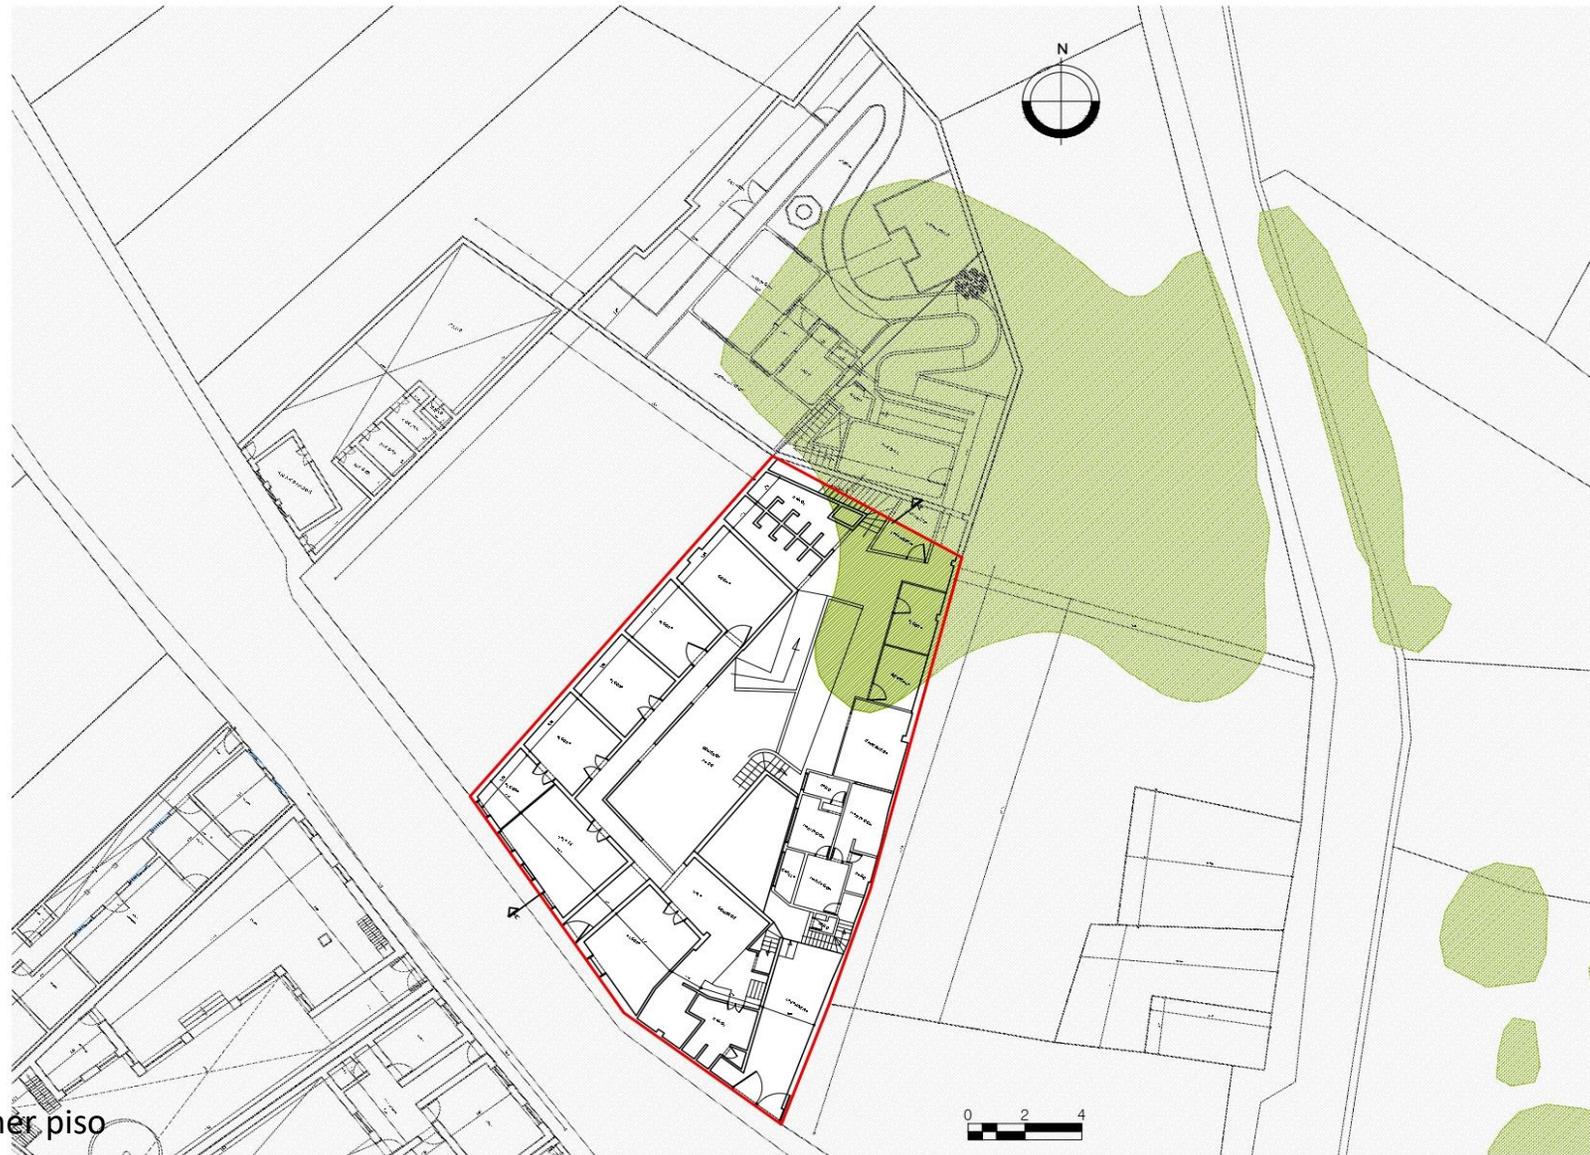
Planta primer piso

Equipo Levantamientos PEMP Patrimonio Inmueble. Restituido con información suministrada en la visita de campo.

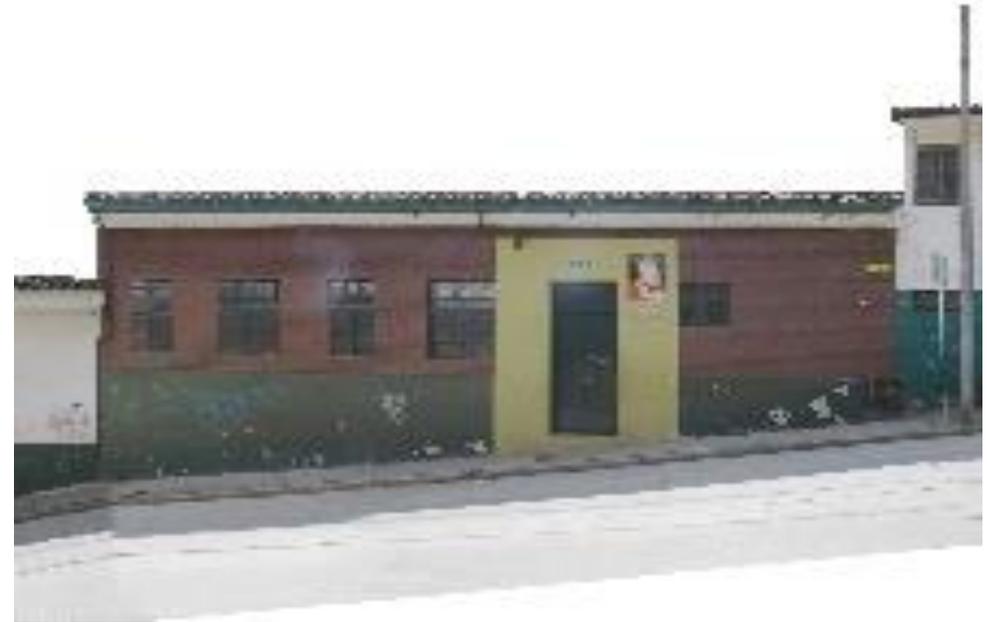
Fachada Sur

Valor estético: De acuerdo con lo descrito y su valoración histórica, el inmueble más antiguo posee una lectura clara dentro del conjunto de edificaciones. A nivel urbano ayuda a la conformación de una imagen histórica homogénea, ya que su altura se iguala a la de las edificaciones colindantes y la composición de su fachada guarda elementos semejantes con las casas vecinas, como son su portada del vano de acceso, las rejas de sus ventanas en forma de pecho de paloma y su cubierta de alero con canes a la vista. En el interior tiene parte de su piso en baldosín de cemento, molduras y columnas con arcadas, lo cual denota una influencia del periodo Republicano.
