FICHA DE INVENTARIO Y VALORACIÓN DE BIENES CULTURALES INMUEBLES

1. DENOMINACIÓN				
1.1. Nombre del Bien	CL 9 3 58 ESTE	1.2. Otros nombres	N.A.	
1.3. Pertenece a valoración colectiva	No	1.4. Nombre	N.A.	
2. CLASIFICACIÓN TIPOLOGICA

3. LOCALIZACIÓN				
3.1. Departamento	Bogotá	3.2. Municipio	Bogotá D.C.	
3.3. Nomenclatura	CL 9 3 58 ESTE	3.4. Nomenclatura antigua	N.A.	
3.5. Barrio	San Francisco Rural	3.6. Código Barrio	003215

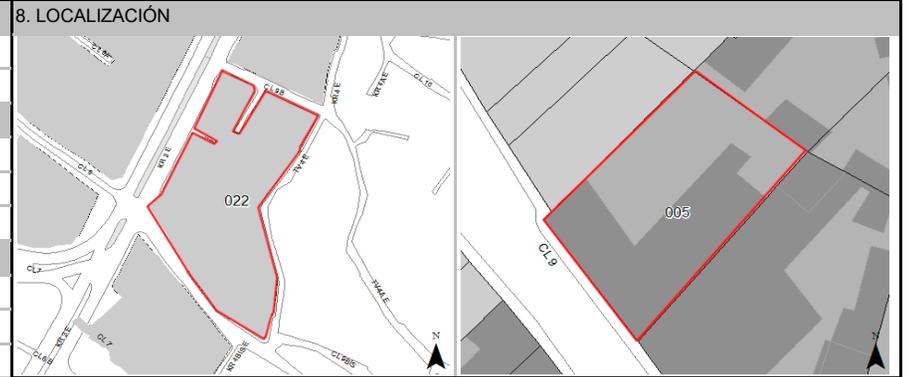
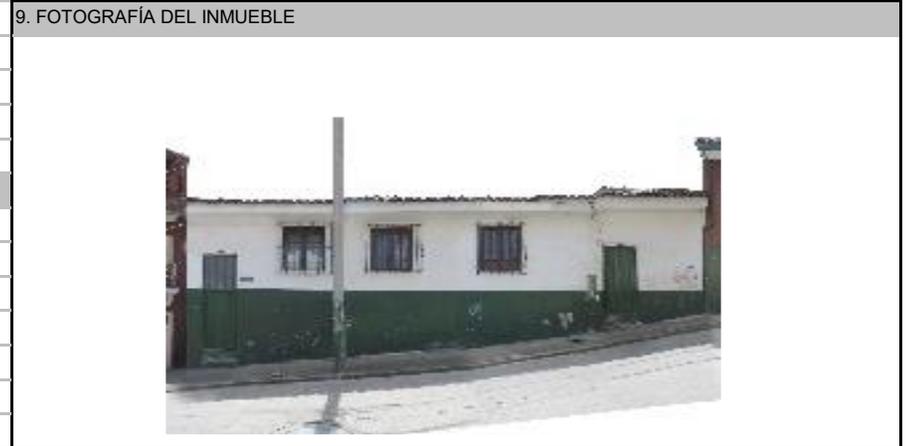
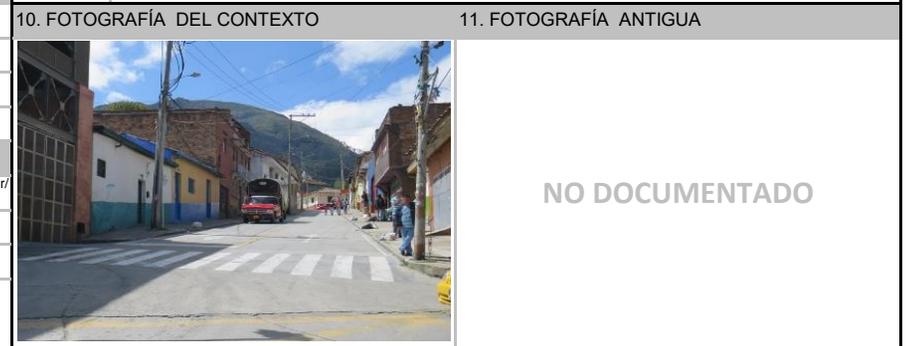
Fuente: Equipo Fotografía PEMP Patrimonio Inmueble

14. DESCRIPCIÓN	
<p>Inmueble de un piso paramentado en un predio medianero de forma irregular, cuyas dimensiones son: frente de 15,20 m y fondo de 24,78 m, logrando una proporción de 1 a 1,57 veces aproximadamente, con frente sobre la Calle 9. La ocupación del predio se realiza a través de un volumen de 2 crujías perpendiculares localizado en su parte frontal, la circulación interna que lo bordea cuenta con una cubierta de teja traslúcida. Posee 2 accesos laterales: uno al lado occidente que conduce directamente al patio y otro al lado opuesto que rodea internamente el volumen, la crujía frontal consta de un espacio central que funciona como sala y comedor, mientras la lateral se divide en 4 espacios, 3 de los cuales son alcobas y uno restante que es un baño. Su fachada consta de un cuerpo con zócalo pintado y remate de cubierta con alero. Su cuerpo cuenta con 4 vanos rectangulares verticales: uno a cada extremo correspondiente a un acceso y 3 vanos centrales de ventanas. Su cubierta es a 2 aguas, en de teja de barro en el caso de la crujía frontal y teja de fibrocemento en la lateral. Sus puertas de acceso son metálicas mientras, sus ventanas son en madera, actualmente cuentan con una reja metálica añadida.</p>

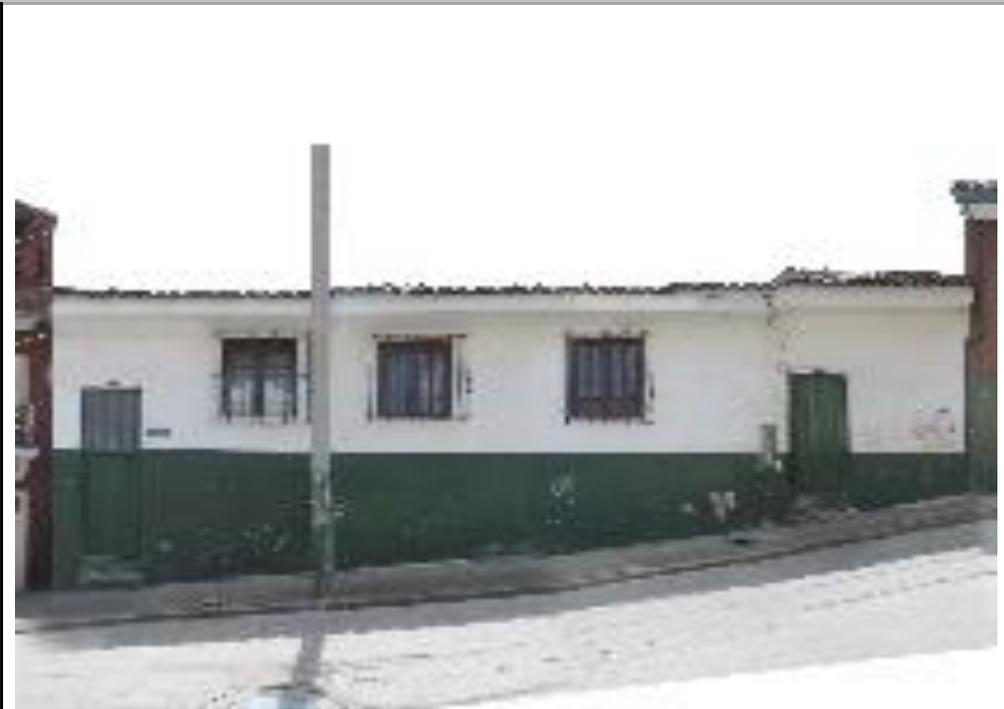
Fachada Sur

Valor estético: De acuerdo con lo descrito y su valoración histórica, el inmueble posee una lectura parcial, ya que su volumetría ha cambiado y es muy probable que sus elementos de fachada también. Dentro del conjunto urbano es uno de los pocos inmuebles que se conservan de la época, y que por lo tanto cuenta con características que rememoran la imagen histórica del barrio, como es su composición de fachada el zócalo pintado, los vanos rectangulares y remate de cubierta con alero.
