FICHA DE INVENTARIO Y VALORACIÓN DE BIENES CULTURALES INMUEBLES

1.1. Nombre del Bien	CL 9 3 61 ESTE	1.2. Otros nombres	N.A.
1.3. Pertenece a valoración colectiva	No	1.4. Nombre	N.A.

3.1. Departamento	Bogotá	3.2. Municipio	Bogotá D.C.
3.3. Nomenclatura	CL 9 3 61 ESTE	3.4. Nomenclatura antigua	N.A.
3.5. Barrio	San Francisco Rural	3.6. Código Barrio	003215
3.7. Dentro de sector urbano histórico	Si	3.8. Nombre sector urbano	Sector Urbano Antiguo
3.9. No. de manzana	023	3.10. No. de predio	010
3.11. CHIP	AAA0144PTFZ	3.12. Localidad	Candelaria
3.13. Dentro de perímetro urbano	Si	3.14. UPZ	94
3.15. Nombre UPZ	Candelaria

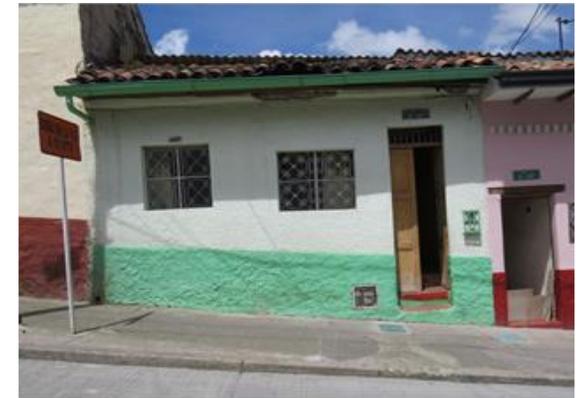
9. FOTOGRAFÍA DEL INMUEBLE

14. DESCRIPCIÓN
Inmueble de un piso de altura, paramentado en un predio medianero de forma rectangular, cuyas dimensiones son 5,8 m de frente sobre la calle 9 por 29,8 m de fondo, logrando una proporción de 1 a 5.13 veces aproximadamente. La ocupación del predio se realiza a partir de un volumen de patio lateral cubierto y patio posterior. Se accede desde la calle 9 a través de un único acceso localizado al costado occidental, el mismo costado donde se ubica el patio. La fachada se estructura a partir de un plano con zócalo que se encuentra pañetado, sobre este se localizan tres vanos: uno de acceso ya mencionado y dos de ventanas rectangulares que lo acompañan hacia el oriente. La carpintería de la puerta es en madera, mientras que la de las ventanas es metálica. Toda la fachada se remata con un alero de tipo cajón descolgado con canal metálica para aguas lluvias. La cubierta es a dos aguas con acabados en teja de barro y de fibrocemento.

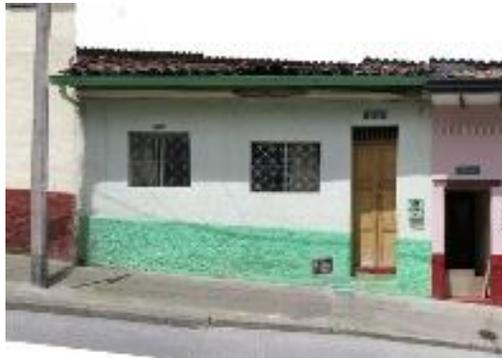
Fachada Norte

Valor estético: De acuerdo con lo descrito y su valoración histórica, el inmueble puede leerse de forma integral en su fachada a pesar de sus modificaciones, es una edificación representativa del periodo Republicano y de la consolidación urbana de la época. Aunque su fachada es de una gran sencillez, uno de los elementos más sobresalientes es el zócalo de revoque y pintura, la proporción de sus vanos, parte de la carpintería de madera que aún se conserva y el remate de alero de caja.
