FICHA DE INVENTARIO Y VALORACIÓN DE BIENES CULTURALES INMUEBLES

1.1. Nombre del Bien	KR 4 ESTE 8 47	1.2. Otros nombres	N.A.
1.3. Pertenece a valoración colectiva	No	1.4. Nombre	N.A.

3.1. Departamento	Bogotá	3.2. Municipio	Bogotá D.C.
3.3. Nomenclatura	KR 4 ESTE 8 47	3.4. Nomenclatura antigua	N.A.
3.5. Barrio	San Francisco Rural	3.6. Código Barrio	003215
3.7. Dentro de sector urbano histórico	Si	3.8. Nombre sector urbano	Sector Urbano Antiguo
3.9. No. de manzana	023	3.10. No. de predio	014
3.11. CHIP	AAA0144PTLF	3.12. Localidad	Candelaria
3.13. Dentro de perímetro urbano	Si	3.14. UPZ	94
3.15. Nombre UPZ	Candelaria

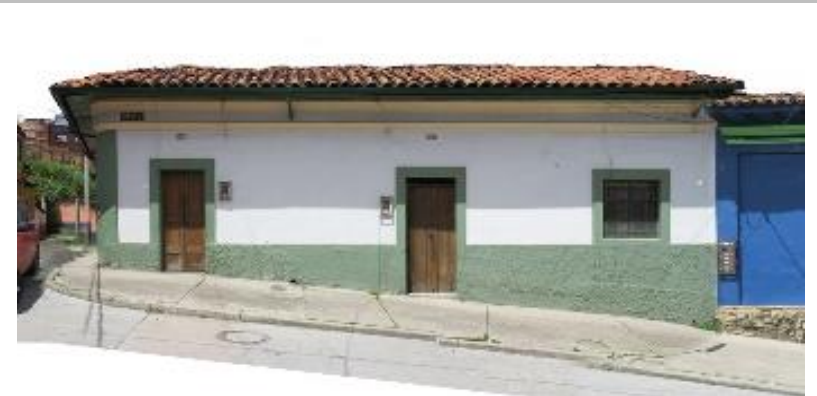
9. FOTOGRAFÍA DEL INMUEBLE

14. DESCRIPCIÓN	
<p>Inmueble de un piso emplazado en un predio esquinero irregular cuyas dimensiones son: frente de 12.90 m y 21.50 m de fondo logrando una proporción de 1 a 1.66. La ocupación del predio se realiza a través de un volumen de patio lateral central sobre el costado occidente. Según la revisión de planos de archivo del IDPC, se ingresa por ambos costados: por el norte directamente a una dependencia y por el oriente a través de un pasillo central; los espacios se organizan alrededor del patio lateral, los cuales consisten en 5 dependencias. Las fachadas continúan con el paramento en ambos costados y presenta una esquina curva: se componen de un zócalo de pañete y pintura, un vano acceso central y 2 vanos de ventanas sobre el costado norte; y 3 vanos de ventanas y un vano de acceso sobre el costado oriental, todos estos vanos son rectangulares y poseen un marco de revoque y pintura unido al zócalo. El conjunto remata la sucesión de 2 cornisas y alero de caja. Su cubierta es a 2 aguas en teja de barro.</p>

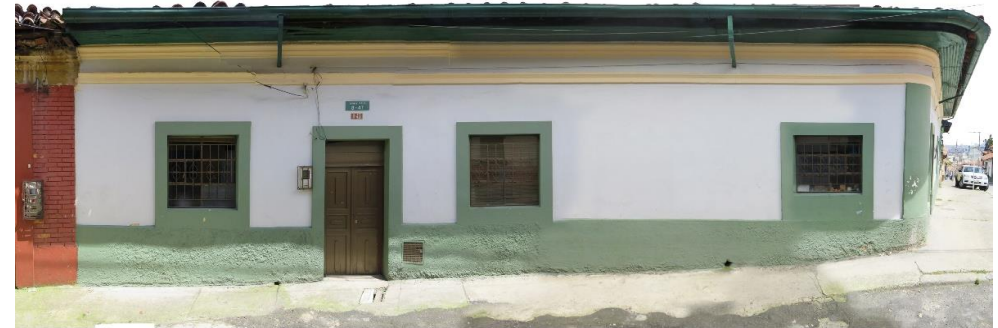
Fachada Oriente

Valor estético: De acuerdo con lo descrito y su valoración histórica, el inmueble puede leerse de forma integral a pesar de sus leves modificaciones en la fachada, es una edificación representativa del periodo Republicano y de la consolidación urbana de la época. Utiliza elementos decorativos como marcos y zócalo de revoque y pintura, cornisas y alero de caja. Es de una gran sencillez pero configura un perfil homogéneo en la manzana junto a los demás inmuebles provenientes de este mismo periodo.
