### FICHA DE INVENTARIO Y VALORACIÓN DE BIENES CULTURALES INMUEBLES

<b>USO EXCLUSIVO DEL MINISTERIO DE CULTURA</b>		INMUEBLE No	MZ	023
Código Nacional		Hoja 2	PR	015

INMUEBLE No MZ 023

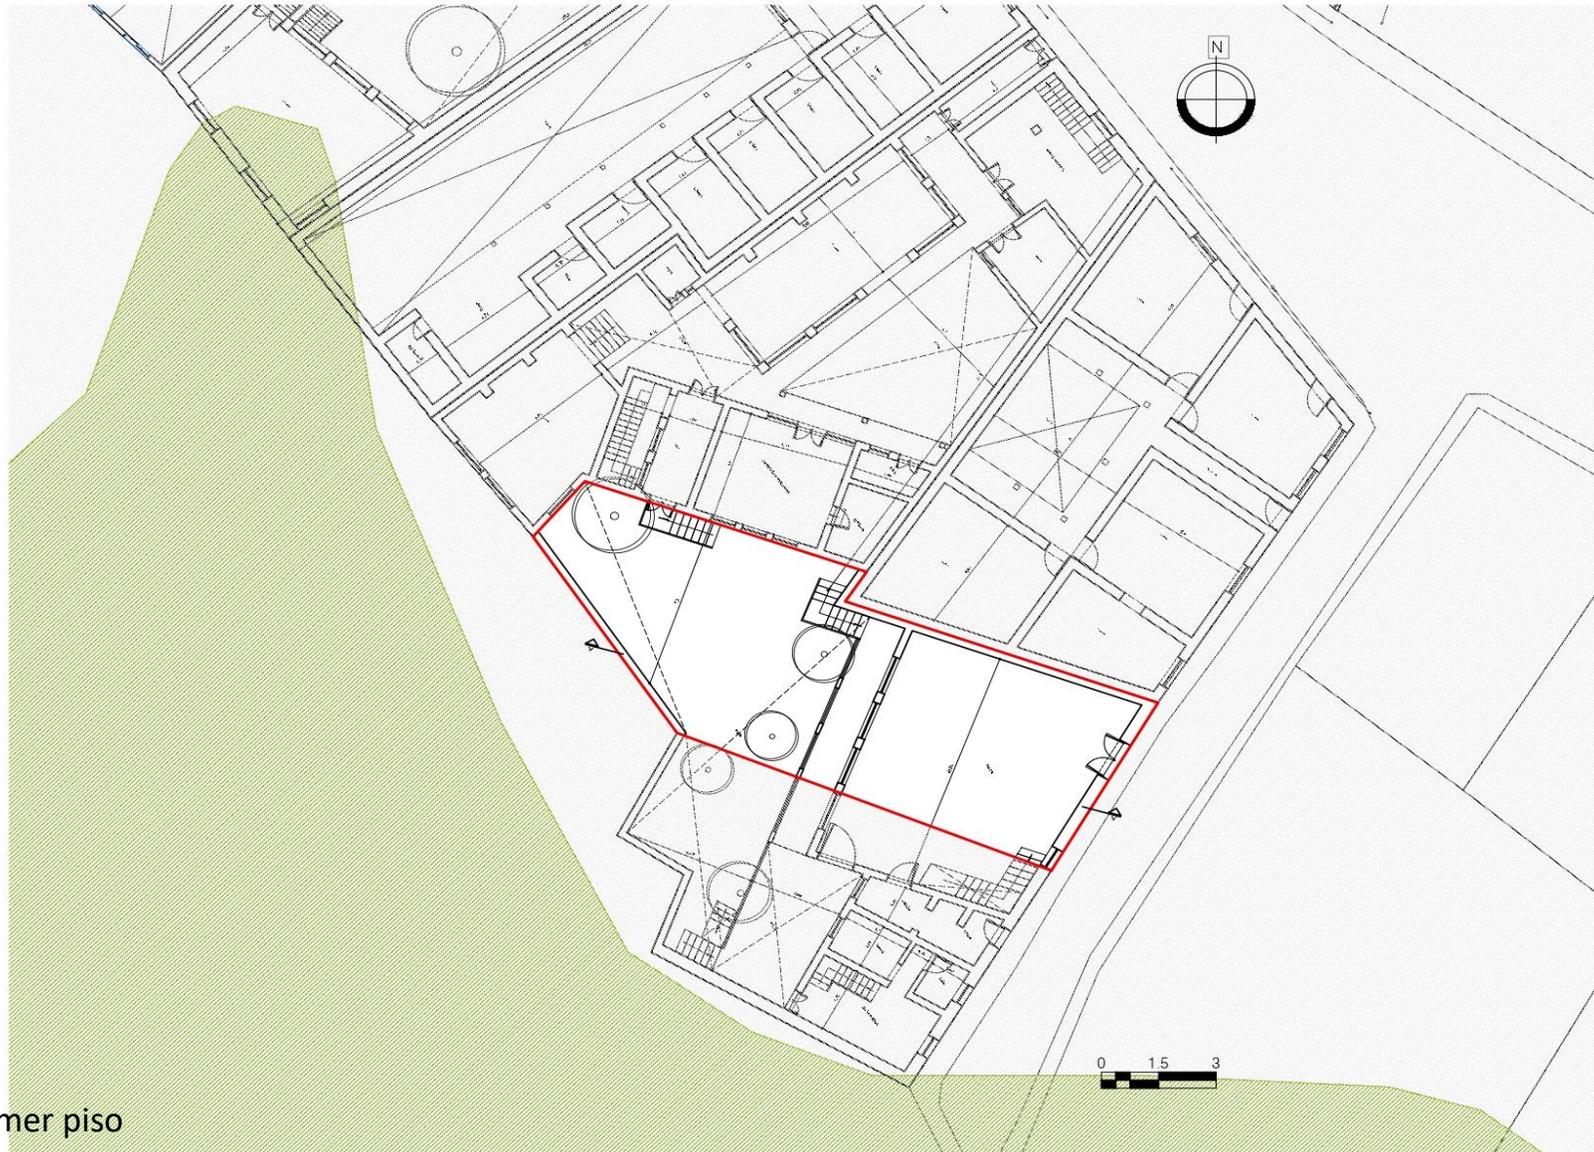
Planta primer piso

Inmueble de un piso emplazado en un predio medianero irregular cuyas dimensiones son: frente de 8.20 m y 25.52 m de fondo logrando una proporción de 1 a 3.11. La ocupación del predio se realiza a través de un volumen de un nivel, el cual se emplaza a nivel de piso en la parte frontal y luego desciende 1.70 m en la parte posterior. El volumen es de una planta libre que se abre hacia el patio, a través del cual el predio se comunica con los volúmenes de los predios 013 y 016. El primero se compone de dos volúmenes, uno de un piso y otro al que se anexa una torre de 3 niveles, el segundo predio, al lado sur, cuenta con un volumen que se compone de un espacio de vivienda que cuenta con 2 cocinas, un baño, un vestier, una sala comedor y alcobas en el segundo nivel; hay una bodega de vinos en el sótano. La fachada es de ladrillo a la vista con acabado de pintura, se compone de un zócalo de revoque y pintura, un acceso lateral y una ventana rectangular con marco de revoque y pintura. El conjunto remata con una cornisa y alero de caja. Los muros sin acabado permiten ver su sistema estructural de muros de carga en ladrillo. Su carpintería es de madera y metal y su cubierta es a 2 aguas en teja de barro, traslúcida y de fibrocemento sobre estructura de madera rolliza.

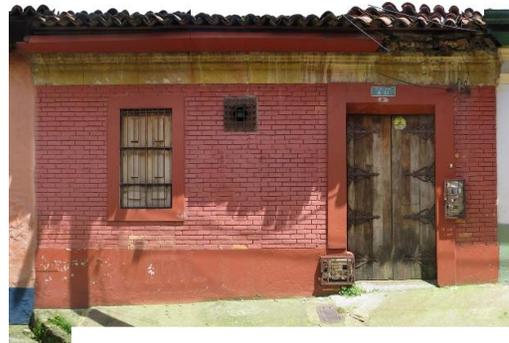
Fachada Oriente

Valor histórico: Inmueble correspondiente al periodo Republicano construido a finales del siglo XIX. De este periodo conserva en especial su fachada y parte de su cubierta en estructura de madera y acabado en teja de barro.

Valor estético: De acuerdo con lo descrito y su valoración histórica, el inmueble puede leerse de forma integral a pesar de sus modificaciones, es una edificación representativa del periodo Republicano y de la consolidación urbana de la época. En el interior se destacan los acabados del piso en cerámica de barro cocido, así como los muros de ladrillo a la vista. Comparte con las edificaciones colindantes elementos de fachada que ayudan a la conformación de un perfil urbano homogéneo, como son su remate de cubierta de alero, su cornisa superior y zócalo pintado.
