FICHA DE INVENTARIO Y VALORACIÓN DE BIENES CULTURALES INMUEBLES

1. DENOMINACIÓN				
1.1. Nombre del Bien	AC 13 14 43	1.2. Otros nombres	N.A.	
1.3. Pertenece a valoración colectiva	No	1.4. Nombre	N.A.	
2. CLASIFICACIÓN TIPOLÓGICA

3. LOCALIZACIÓN				
3.1. Departamento	Bogotá	3.2. Municipio	Bogotá D.C.	
3.3. Nomenclatura	AC 13 14 43	3.4. Nomenclatura antigua	N.A.	
3.5. Barrio	Voto Nacional	3.6. Código Barrio	004103

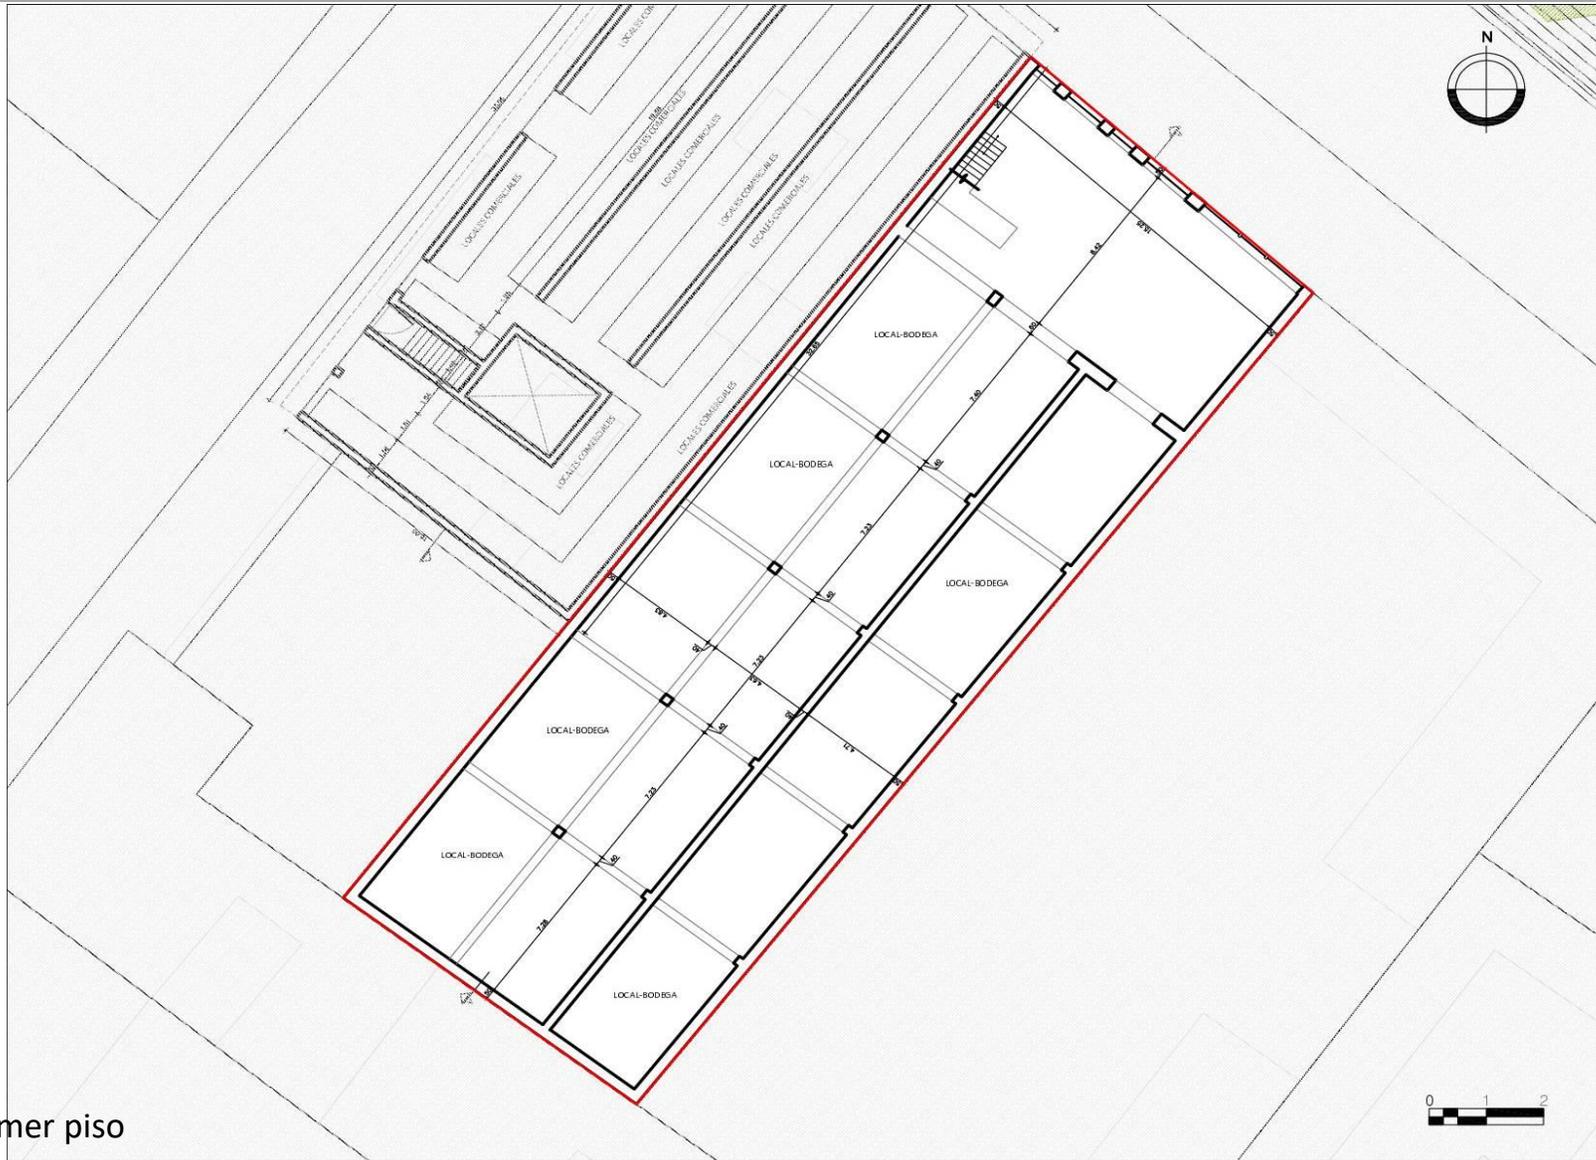
Planta primer piso

Inmueble de 2 pisos paramentado en un predio medianero con forma rectangular, cuyas dimensiones son: frente de 16,30 m y fondo de 48,20 m, logrando una proporción de 1 a 2.95 veces aproximadamente, con frente sobre la AC 13. El emplazamiento del inmueble se realiza mediante un volumen con sucesión de 2 patios centrales, los cuales actualmente comienzan desde el segundo piso y cuenta con una cubierta de teja translúcida. Esta conformando por una planta de 2 módulos longitudinales divididos por un muro, en donde se ubican los estantes y muebles del centro comercial. En el costado occidental del acceso se encuentra unas escaleras en L que llevan al segundo piso, que sirve como bodega. El inmueble fue modificado drásticamente en su interior. Actualmente solo se conserva la forma de su cubierta y la fachada. Esta última consta de un cuerpo dividido en 2 pisos por una cornisa. El primer piso consta de 5 vanos de acceso, 2 del lado occidente cuentan con un marco, el principal es el vano central de forma en arco de medio punto con arquivoltas, este cuenta además con un aplique central y guirnalda en sus esquinas superiores. El segundo piso consta de 8 puertas que abren a balcones, el balcón central y los de los extremos son soportados por ménsulas, mientras los 4 intermedios que los separan, cuentan con baranda a ras de muro. Los dos vanos centrales que abren al balcón del medio, se diferencian por su forma de arco de medio punto. El conjunto remata con un muro de ático, el cual posee una silueta de arco rebajado en el centro, allí se ubica un óculo y en cada costado, 3 columnatas. En el primer piso la carpintería es metálica, consta de puertas enrollables en el primer piso, y puertas de madera, posiblemente originales en el segundo. Cabe destacar el fino trabajo de forja de las barandas, el cual contrasta con sus figuras orgánicas y curvas. La cubierta del volumen de dos patios se conserva a dos aguas en teja de barro.
