FICHA DE INVENTARIO Y VALORACIÓN DE BIENES CULTURALES INMUEBLES

1.1. Nombre del Bien	KR 15 12 09	1.2. Otros nombres	N.A.
1.3. Pertenece a valoración colectiva	No	1.4. Nombre	N.A.

3.1. Departamento	Bogotá	3.2. Municipio	Bogotá D.C.
3.3. Nomenclatura	KR 15 12 09	3.4. Nomenclatura antigua	N.A.
3.5. Barrio	Voto Nacional	3.6. Código Barrio	004103
3.7. Dentro de sector urbano histórico	No	3.8. Nombre sector urbano	N.A.
3.9. No. de manzana	010	3.10. No. de predio	001
3.11. CHIP	Varios	3.12. Localidad	Mártires
3.13. Dentro de perímetro urbano	Si	3.14. UPZ	102
3.15. Nombre UPZ	La Sabana

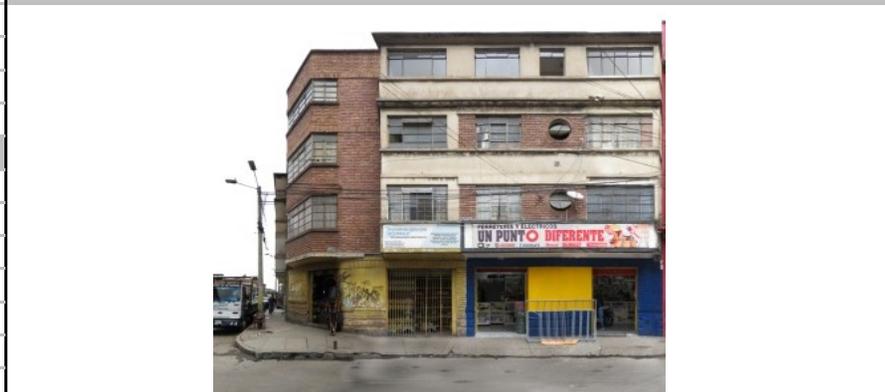
9. FOTOGRAFÍA DEL INMUEBLE

14. DESCRIPCIÓN	
<p>Inmueble de 4 pisos, paramentado en un predio esquinero rectangular, sus dimensiones son: frente de 15,70 m y fondo de 19,60 m, logrando una proporción de 1 a 1.24, con frentes sobre la CL 12 y la KR 15. La ocupación del predio es total, ya que actualmente su patio se encuentra subdividido, cuenta con volúmenes y cubiertas agregadas y tiene un cambio de uso en el segundo piso. En su primer piso se distribuyen 4 locales comerciales, cada uno cuenta con depósitos, servicios y bodega. El acceso al segundo piso se localiza sobre la CL 12, y corresponde a un hall que conecta con una escalera. Su fachada se desarrolla en dos planos de profundidad: el primero corresponde al paramento del predio en las do vías y comprende el primer piso, posee zócalo, cornisa de ladrillo pintado (originalmente a la vista), y vanos rectangulares de puertas y ventanas. El segundo corresponde a dos volúmenes rectangulares en voladizo que van desde el piso 2 hasta el 4, su materialidad es de ladrillo a la vista, uno de ellos se ubica de manera central sobre la fachada de la calle 12 y el otro en el costado norte de la fachada sobre la carrera 15, como elemento característico los voladizos cuentan con franjas horizontales de acabado en piedra pulida. Cada volumen cuenta con vanos rectangulares distribuidos en módulos de 4x3, separados por 3 bandas corridas de antepecho. En la fachada oriental 2 de los vanos son circulares. El chaflán consta de 3 vanos de ventana corrida. Su sistema estructural es mixto, ya que conserva de muros de carga de ladrillo y al tiempo cuenta con columnas de concreto. Interiormente sus muros cuenta con acabado de pañete y pintura, sus pisos son en baldosa de cemento y granito pulido. Su cubierta es a dos aguas en teja de asbesto cemento. Su carpintería de fachada es metálica.</p>

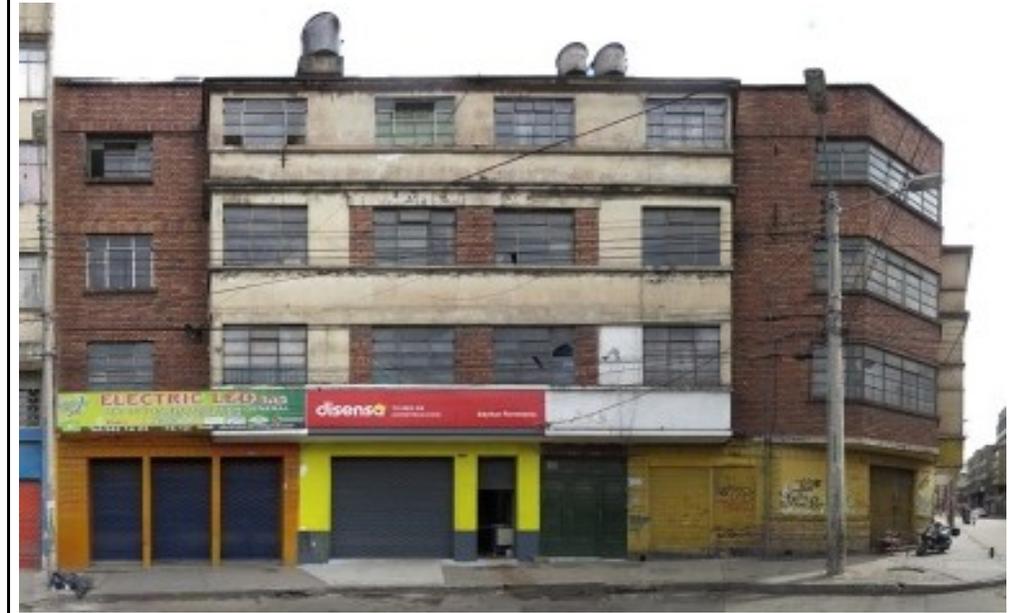
Fachada Sur

Valor estético: De acuerdo con lo descrito y su valoración histórica, se identifican elementos del repertorio formal-funcional característico del periodo de transición, como su volumetría de esquina en chafán con volúmenes en voladizo, el uso de ático como remate espacial en altura, y la diferencia de materiales usados en los cuerpos de su fachada. Denota coherencia con el contexto por el manejo de su implantación con ochave y su lenguaje arquitectónico sencillo, así como su proporción y paramentación respecto a los inmuebles colindantes.
