FICHA DE INVENTARIO Y VALORACIÓN DE BIENES CULTURALES INMUEBLES

1. DENOMINACIÓN				
1.1. Nombre del Bien	AC 13 15 91	1.2. Otros nombres	N.A.	
1.3. Pertenece a valoración colectiva	No	1.4. Nombre	N.A.	
2. CLASIFICACIÓN TIPOLÓGICA

3. LOCALIZACIÓN				
3.1. Departamento	Bogotá	3.2. Municipio	Bogotá D.C.	
3.3. Nomenclatura	AC 13 15 91	3.4. Nomenclatura antigua	N.A.	
3.5. Barrio	Voto Nacional	3.6. Código Barrio	004103

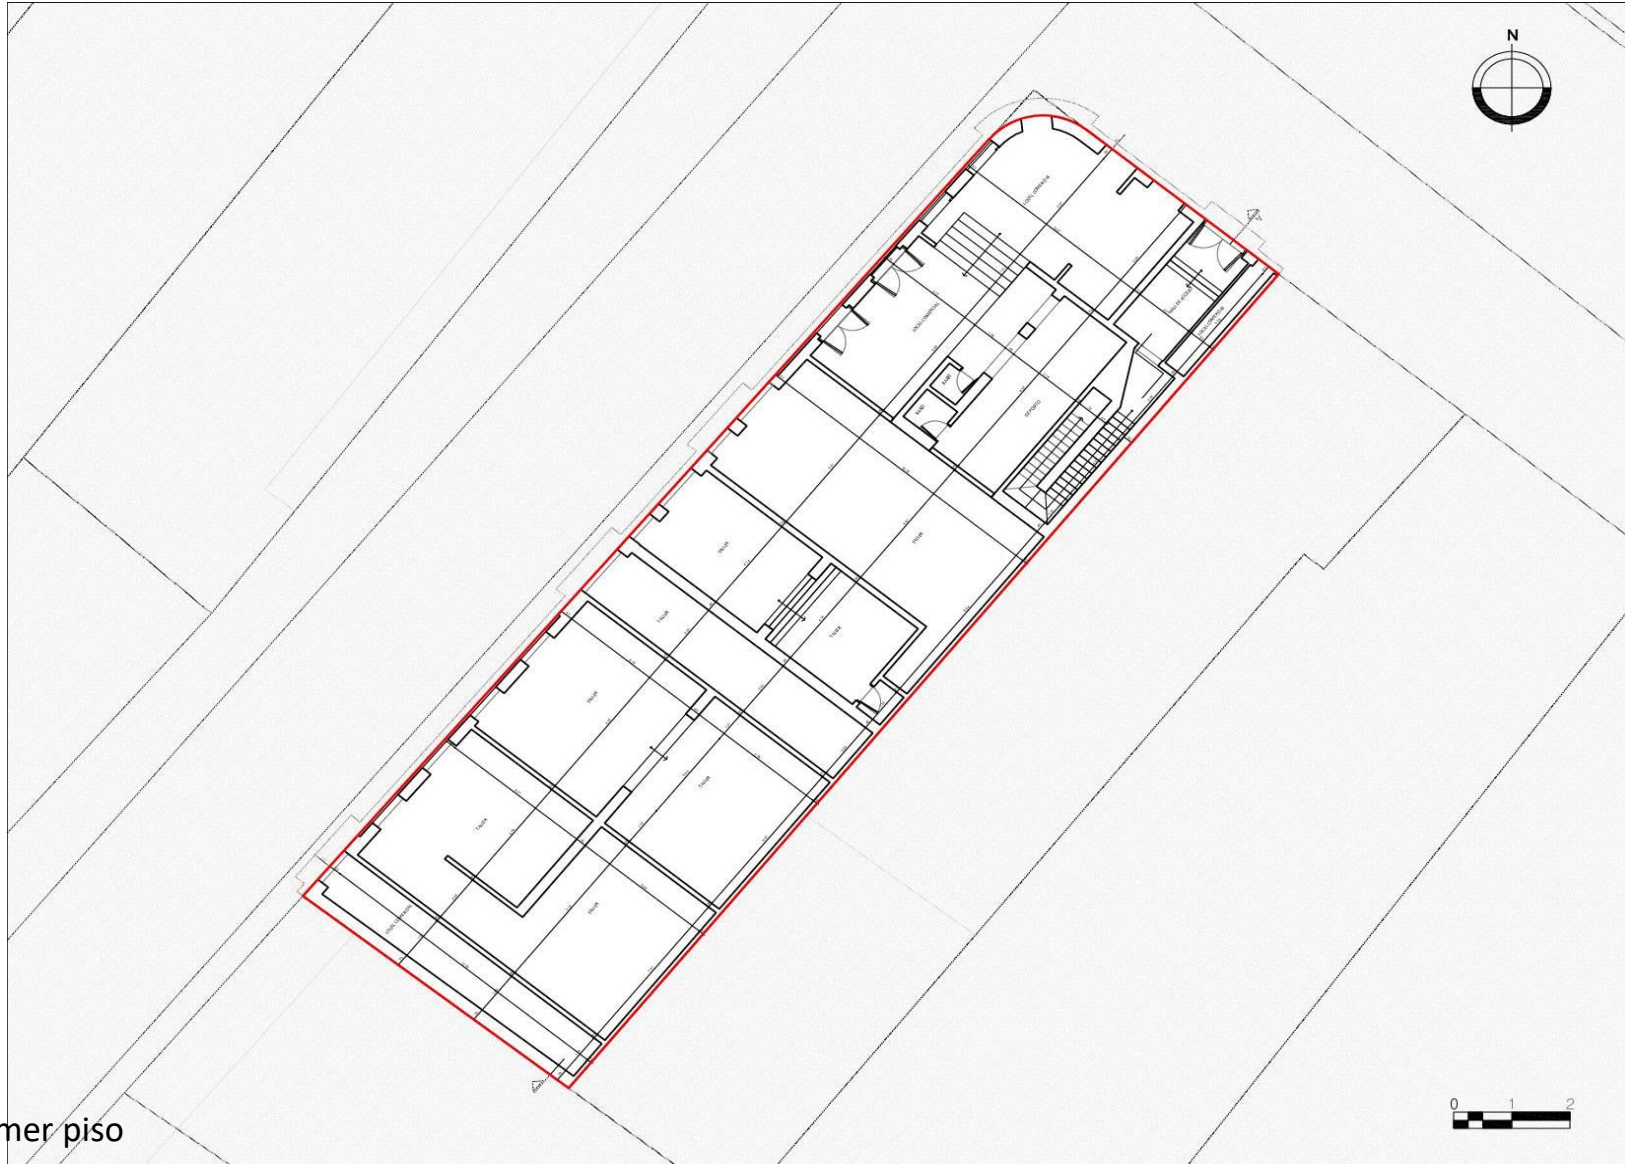
Planta primer piso

Inmueble de 2 pisos paramentado en un predio esquinero de forma rectangular, sus dimensiones son: frente de 12.49 m y fondo de 44.78 m, con una proporción de 1 a 3.58, con frentes sobre la KR 16 y AC 13. La ocupación del predio es total a través de un volumen de esquina redondeada, el cual anteriormente poseía dos patios laterales hoy cubiertos y con otro uso. Se accede a los 5 locales del piso 1 por ambos costados. Cada uno cuenta con depósitos, servicios y bodega. Al piso 2 se ingresa por la AC 13 a través de un pasillo que lleva a un punto fijo. Sus fachadas son de un cuerpo que consta de 2 pisos separados por una cornisa: el primer piso es pañetado en franjas horizontales dilatadas, y cuenta con vanos rectangulares de puertas y ventanas que en su mayoría fueron modificados. El segundo piso se caracteriza por la sucesión de vanos de puertas que abren a balcones, en su mayoría estos son tribunas con baranda a ras de muro, solo 5 son en voladizo soportados por ménsulas, estos últimos se localizan 3 sobre la carrera 16, uno en la esquina y otro sobre la calle 13. Todos los vanos de este piso cuentan con un marco de pañete, una moldura superior y su carpintería es en madera. Cabe resaltar el trabajo de forja en hierro de las barandas, que combina líneas rectas con círculos interceptados y apliques de color. El conjunto remata con una cornisa, y una visera bajo un muro de ático. En el interior conserva elementos originales de carpintería y calados de madera, cielo raso, barandas de escalera en forja, y una chimenea (sellada). Su sistema estructural es de muros de carga de ladrillo. Su cubierta es a dos aguas en tejas de asbesto cemento, zinc y teja de barro.

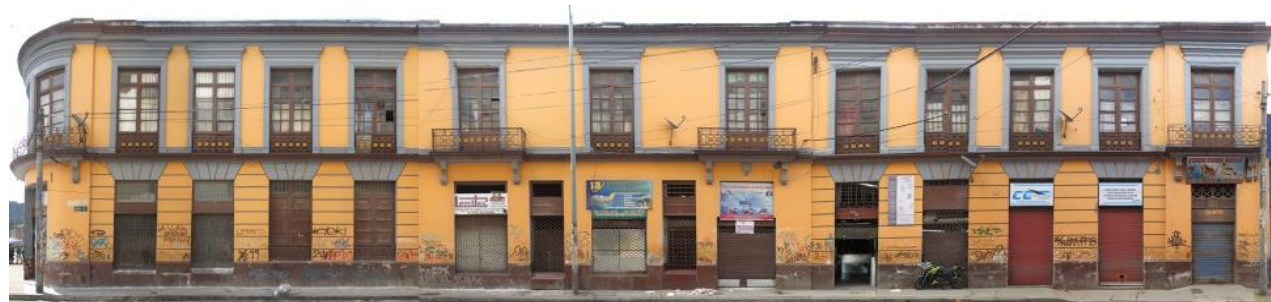
Fachada Occidente

Valor estético: De acuerdo con lo descrito y su valoración histórica, el inmueble cuenta con varios elementos que permiten la lectura del lenguaje arquitectónico de la época, tales como en su volumetría su forma redondeada, y en su fachada su pañete en forma de franjas dilatadas en el primer piso, y sus balcones con marcos y molduras superiores en el segundo. En su interior resaltan los elementos de madera tallada y la chimenea que se conserva sellada. Es el único inmueble de este periodo que se conserva sobre los perfiles urbanos que forma.
