FICHA DE INVENTARIO Y VALORACIÓN DE BIENES CULTURALES INMUEBLES

1.1. Nombre del Bien	KR 15 12 25	1.2. Otros nombres	N.A.
1.3. Pertenece a valoración colectiva	No	1.4. Nombre	N.A.

3.1. Departamento	Bogotá	3.2. Municipio	Bogotá D.C.
3.3. Nomenclatura	KR 15 12 25	3.4. Nomenclatura antigua	N.A.
3.5. Barrio	Voto Nacional	3.6. Código Barrio	004103
3.7. Dentro de sector urbano histórico	No	3.8. Nombre sector urbano	N.A.
3.9. No. de manzana	010	3.10. No. de predio	033
3.11. CHIP	AAA0034JWEA	3.12. Localidad	Mártires
3.13. Dentro de perímetro urbano	Si	3.14. UPZ	102
3.15. Nombre UPZ	La Sabana

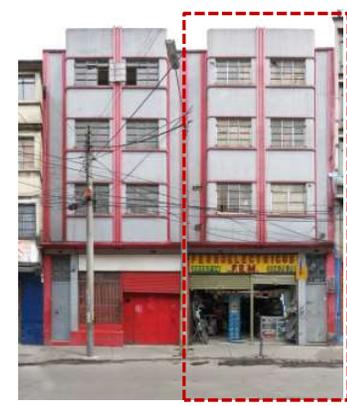
9. FOTOGRAFÍA DEL INMUEBLE

Inmueble de 4 pisos paramentado en un predio medianero con forma rectangular, cuyas dimensiones son: frente de 6.40 m y fondo de 19.53, dando una proporción de 1 a 3.05 veces aproximadamente, con frente sobre la KR 15. La ocupación del predio actualmente es total mediante un solo volumen. El inmueble, al igual que el colindante, consiste en su primer piso de una planta libre donde funciona un local comercial y varias bodegas. Cada predio cuenta con una escalera lateral que desde la calle conduce a los niveles superiores. El predio 033 cuenta con una escalera adicional de dos tramos en la parte posterior. La fachada consta de 2 cuerpos: 1 basamento y un cuerpo alto con un volumen central en voladizo. El primero corresponde al primer piso y cuenta con dos vanos de acceso: uno que conduce a la escalera que lleva al segundo nivel, y otro de acceso al local que se localiza en el primer piso. El segundo cuerpo es simétrico, cuenta con dos ventanas rectangulares por piso divididas por una moldura continua, la cual desde el segundo al último piso, este tipo de moldura se repite a cada extremo del segundo cuerpo. Su cubierta es en teja de fibrocemento, solamente en la parte frontal conserva una forma a dos aguas.

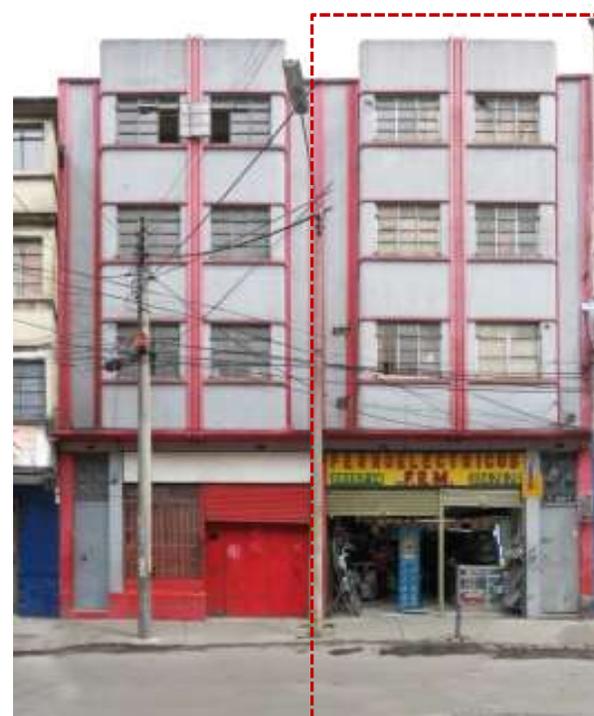
Fachada Oriente

Valor estético: En la fachada del inmueble pueden identificarse elementos del repertorio formal-material característico del periodo de la transición, tales como su composición simetría, su decoración con cornisas verticales, planos que sobresalen, remate de ático, y uso de doble altura en nivel inferior.
