FICHA DE INVENTARIO Y VALORACIÓN DE BIENES CULTURALES INMUEBLES

INMUEBLE No MZ 010

1.1. Nombre del Bien	KR 15 12 17	1.2. Otros nombres	N.A.
1.3. Pertenece a valoración colectiva	No	1.4. Nombre	N.A.

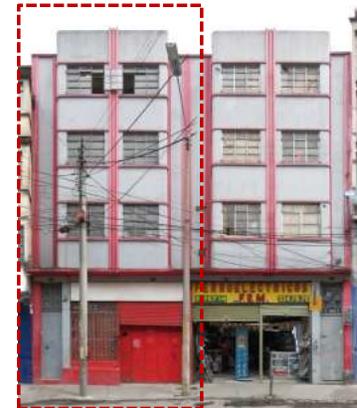
9. FOTOGRAFÍA DEL INMUEBLE

14. DESCRIPCIÓN
 Inmueble de 4 pisos paramentado en un predio medianero con forma rectangular, cuyas dimensiones son: frente de 13 m y fondo de 19.6, logrando una proporción de 1 a 1.5 veces aproximadamente, con frente sobre la KR 15. La ocupación del predio actualmente es total mediante un solo volumen. El inmueble, al igual que el colindante, consiste en su primer piso de una planta libre donde funciona un local comercial y varias bodegas. Cada predio cuenta con una escalera lateral que desde la calle conduce a los niveles superiores. La fachada consta de 2 cuerpos: 1 basamento y un cuerpo alto con un volumen central en voladizo. El primero corresponde al primer piso y cuenta con dos vanos de acceso: uno que conduce a la escalera que lleva al segundo nivel, y otro de acceso al local que se localiza en el primer piso. El segundo cuerpo es simétrico, cuenta con dos ventanas rectangulares por piso divididas por una moldura continua, la cual desde el segundo al último piso, este tipo de moldura se repite a cada extremo del segundo cuerpo. Su cubierta es en teja de fibrocemento, solamente en la parte frontal conserva una forma a dos aguas.

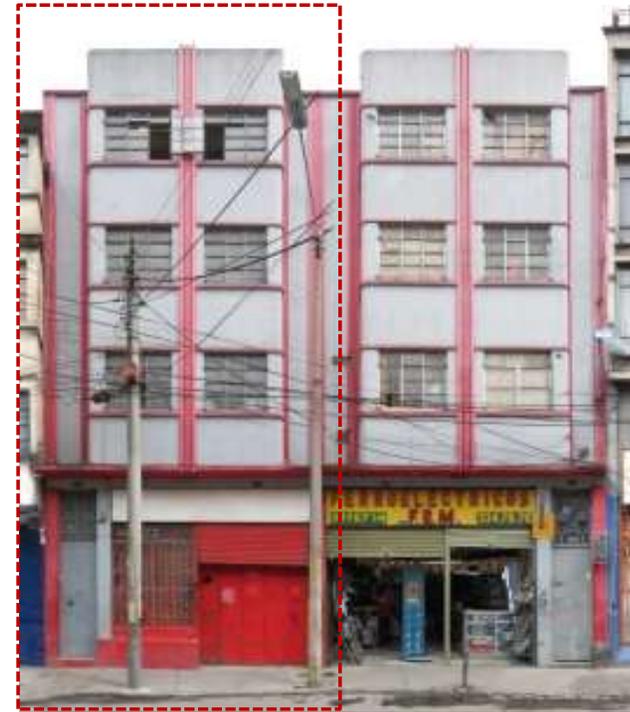
Fachada Oriente

Valor estético: En la fachada del inmueble pueden identificarse elementos del repertorio formal-funcional característico del periodo de la transición, tales como su composición simetría, su decoración con cornisas verticales, planos que sobresalen, remate de ático, y uso de doble altura en nivel inferior.
