FICHA DE INVENTARIO Y VALORACIÓN DE BIENES CULTURALES INMUEBLES

1.1. Nombre del Bien	CL 11 15 A 8	1.2. Otros nombres	N.A.
1.3. Pertenece a valoración colectiva	No	1.4. Nombre	N.A.

3.1. Departamento	Bogotá	3.2. Municipio	Bogotá D.C.
3.3. Nomenclatura	CL 11 15 A 8	3.4. Nomenclatura antigua	N.A.
3.5. Barrio	Voto Nacional	3.6. Código Barrio	004103
3.7. Dentro de sector urbano histórico	No	3.8. Nombre sector urbano	N.A.
3.9. No. de manzana	011	3.10. No. de predio	012
3.11. CHIP	AAA0034JXAW	3.12. Localidad	Mártires
3.13. Dentro de perímetro urbano	Si	3.14. UPZ	102
3.15. Nombre UPZ	La Sabana

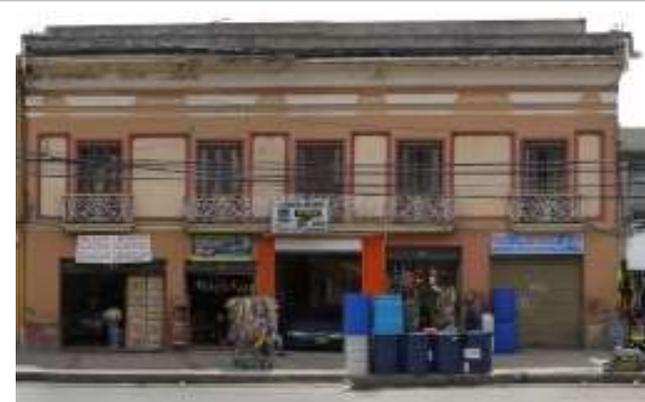
9. FOTOGRAFÍA DEL INMUEBLE

Inmueble de 2 pisos paramentado en un predio medianero de forma irregular, sus dimensiones son: frente de 12.80 m y fondo de 35,69 m, logrando una proporción de 1 a 2.78, con frente sobre la CL 11. El emplazamiento del inmueble se realiza mediante un volumen compacto. La fachada es simétrica, consta de 2 cuerpos divididos por una cornisa. El cuerpo 1 comprende el primer nivel, consta de zócalo en piedra y 5 vanos rectangulares de acceso a los locales comerciales, rematado con una cornisa. El cuerpo 2 comprende el segundo nivel, consta de 5 vanos y 6 marcos rectangulares alternados, comprendidos en 3 balcones en voladizo sobre una cornisa. Cabe resaltar el trabajo en forjado de hierro de las barandas, el cual utiliza figuras curvilíneas y orgánicas. El conjunto remata con una cornisa moldurada que conforma una visera. El interior consta de una circulación central que distribuye a los locales comerciales, iluminada naturalmente. En cada costado se ubica una escalera que lleva al segundo nivel y distribuye a los demás locales a través de una doble circulación central conectada con puentes. No se conserva nada de su espacialidad original, la fachada es lo único que ha sobrevivido a las modificaciones arquitectónicas. Presenta deterioro en su fachada, consistente en el desgaste de la pintura, desprendimiento de revoque y deterioro en carpintería de madera. Se observa el mal uso de los avisos publicitarios sobre el inmueble, los cuales deterioran y ocultan sus valores estéticos. Su sistema estructural es de muros de carga con columnas y entrepisos de concreto. Acabados de revoque y pintura en muros. Cubierta a dos aguas en teja de asbesto cemento, teja traslúcida y teja de barro, soportados en estructura metálica y de madera.

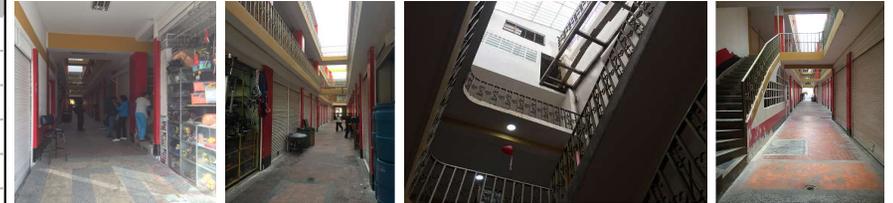
16. FOTOGRAFÍAS INTERIORES

Inmueble procedente del periodo republicano de finales del Siglo XIX y comienzos del XX. Se emplaza en una manzana consolidada entre 1849 y 1890. No se conoce el diseñador ni el constructor. Destinado originalmente para uso de vivienda, actualmente tiene uso comercial. Es propiedad de Rafael González Fraile. Según la fotografía aérea de 1936, se observa que el inmueble ya se encontraba construido, su implantación se realizaba mediante un volumen con sucesión de dos patios centrales. En 1996 aún permanecía implantado de esta forma, pero en 2004 se observa que el inmueble había sido modificado radicalmente en su cubierta, los patios desaparecen y se reemplazan por una cubierta a 2 aguas. En julio y agosto de 1998, el Departamento Administrativo de Planeación Distrital solicita al señor Exenober Hernández Romero (asesor de obras de la Alcaldía Local de Los Mártires), realizar labores de reparación al inmueble, ya que fue demolido parcialmente en su parte posterior y amenazaba ruina, argumentando que en la parte frontal, la estructura de dos pisos se encontraba en buen estado y que este se encontraba clasificado dentro del tratamiento de conservación arquitectónica según el Decreto 215/97. En diciembre de 1999, el señor Ángel María Reyes Rincón solicita al DAPD realizar modificaciones internas, consistentes en locales comerciales en el primer nivel y hospedaje en el segundo nivel. En abril de 2002 se le otorga un concepto favorable, considerando que el proyecto de remodelación recupera la tipología, morfología y valores originales del inmueble. Actualmente solo se conserva el cuerpo de fachada original, el interior fue modificado significativamente.

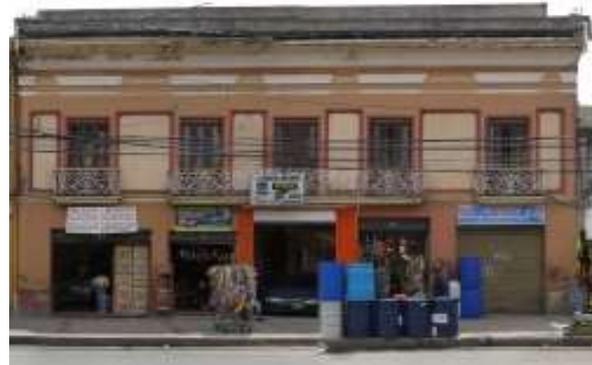
Fachada Sur

Valor estético: De acuerdo con lo descrito y su valoración histórica, se identifican elementos del repertorio formal-material característico de la Época del Republicano representado por los componentes de su fachada: Ventanas y puertas con marco, friso y cornisa. Carpintería de madera, ornamentos en forjado de hierro de barandas, balcones sobre cornisa. El inmueble hace parte de la consolidación urbana del sector en el periodo Republicano de principios del Siglo XX.
