**FICHA DE INVENTARIO Y VALORACIÓN DE BIENES CULTURALES INMUEBLES**
**USO EXCLUSIVO DEL MINISTERIO DE CULTURA**

1.1. Nombre del Bien	CL 11 15 A 44	1.2. Otros nombres	N.A.
1.3. Pertenece a valoración colectiva	No	1.4. Nombre	N.A.

3.1. Departamento	Bogotá	3.2. Municipio	Bogotá D.C.
3.3. Nomenclatura	CL 11 15 A 44	3.4. Nomenclatura antigua	N.A.
3.5. Barrio	Voto Nacional	3.6. Código Barrio	004103
3.7. Dentro de sector urbano histórico	No	3.8. Nombre sector urbano	N.A.
3.9. No. de manzana	011	3.10. No. de predio	015
3.11. CHIP	AAA0034JXDE	3.12. Localidad	Mártires
3.13. Dentro de perímetro urbano	Si	3.14. UPZ	102
3.15. Nombre UPZ	La Sabana

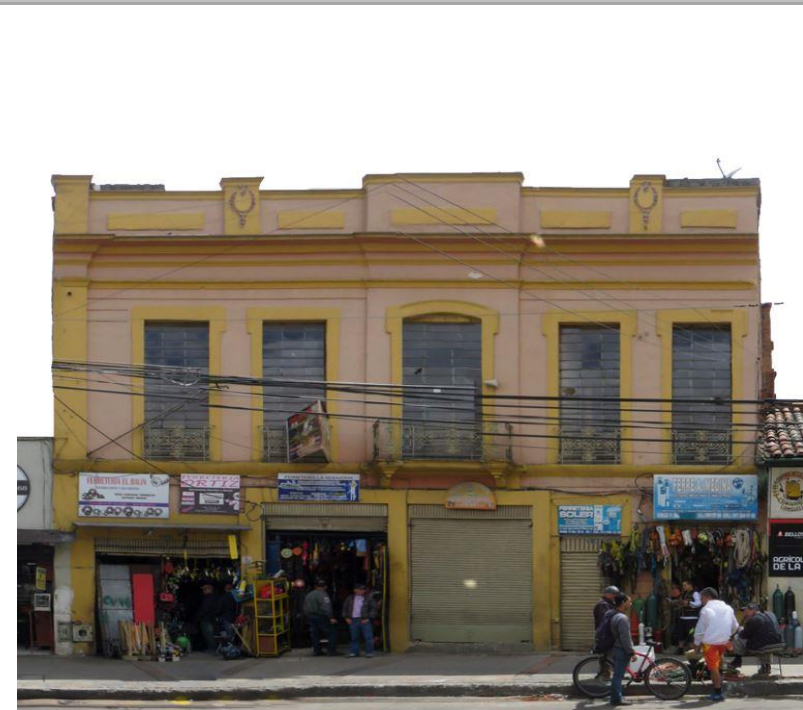
**Fachada Sur**
**Fuente:** Equipo Fotografía PEMP Patrimonio Inmueble

**Valor estético:** A pesar de las modificaciones, el inmueble conserva su estructura espacial original, con una distribución en torno a un patio con galerías soportadas en pies derechos. Conserva también su sistema constructivo de muros de carga con cubierta a 2 aguas en teja de barro, característicos de su período histórico, cuyo repertorio formal-material incluye mosaicos hidráulicos al interior, o vanos con marco y balcones en una fachada simétrica con remate en ático. Hace parte de la consolidación urbana del sector en el periodo republicano y su fachada se integra armónicamente en un perfil urbano heterogéneo en términos de alturas, volumetría y lenguaje arquitectónico.
