FICHA DE INVENTARIO Y VALORACIÓN DE BIENES CULTURALES INMUEBLES
USO EXCLUSIVO DEL MINISTERIO DE CULTURA

INMUEBLE No MZ 011

1.1. Nombre del Bien	KR 15 11 69	1.2. Otros nombres	N.A.
1.3. Pertenece a valoración colectiva	No	1.4. Nombre	N.A.

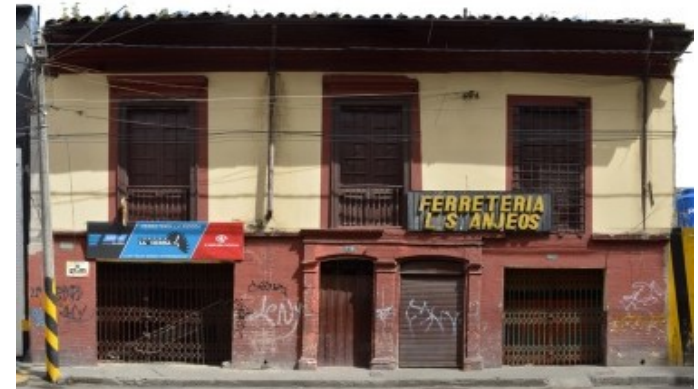
9. FOTOGRAFÍA DEL INMUEBLE

Inmueble de 2 pisos paramentado en un predio medianero con forma irregular, cuyas dimensiones son: frente de 13.6 m y fondo de 46.2 m, logrando una proporción de 1 a 3.39, con frentes sobre la Calle 12 y la Carrera 15. La ocupación del predio se realiza mediante un volumen un volumen compacto resultado de construir uno original con patio lateral y traspatio. El primer nivel consta de 2 locales comerciales que se extienden longitudinalmente, con oficinas, depósitos y servicios. Uno de ellos se prolonga hasta un espacio añadido de doble altura, con estructura de pórticos, que sirve como fábrica de mallas metálicas; este a su vez, se conecta con la Carrera 15 mediante un pasillo. No queda nada de su espacialidad original. Al segundo nivel se accede desde la calle, por unas escaleras centrales que llevan a un pasillo central, y este, a las dependencias que ahora sirven de depósitos. La fachada consta de 1 cuerpo de 2 niveles diferenciados por una cornisa, con remate en alero de madera: el primer nivel, con acabado en ladrillo pintado, cuenta con 2 vanos de acceso: 2 centrales con arco escarzano y portada, y 2 laterales de acceso a locales. El segundo nivel cuenta con 3 vanos de puerta ventana con marco pañetado y cornisa, y baranda en forja a ras de muro, de los cuales, el del extremo occidental perdió toda la ornamentación. Su sistema estructural es de muros de carga en ladrillo y adobe con acabado de pañete y pintura, columnas y entrepisos de madera y concreto y cubierta a dos aguas en asbesto cemento y teja termo acústica.

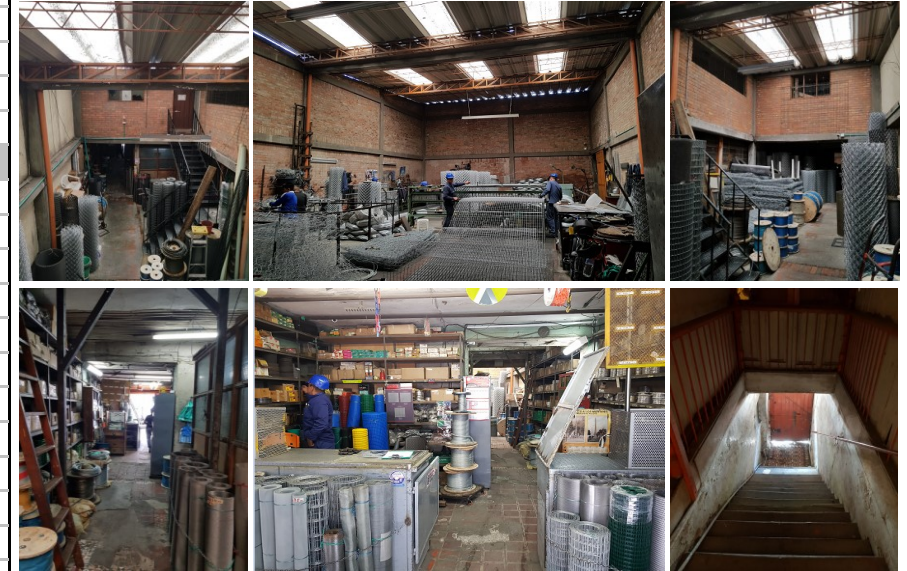
16. FOTOGRAFÍAS INTERIORES

Inmueble procedente del periodo republicano de finales del Siglo XIX. Se emplaza en una manzana consolidada entre 1849 y 1890. No se conoce el diseñador ni el constructor. Destinado para vivienda, actualmente tiene uso comercial e industrial y es propiedad de Eulogio Garzón Suarez. En fotografías aéreas de 1936, 1996 y 2004 se observa que el predio tuvo modificaciones en su implantación: en 1936 su emplazamiento se desarrollaba mediante un volumen con sucesión de dos patios laterales, en 1996 se evidencia el cubrimiento de los patios internos y un cambio de cubierta en la parte posterior, probablemente en asbesto cemento. En 2014, la Alcaldía Mayor de Bogotá responde a la solicitud del alcalde de la Localidad de los Mártires, el señor Diego Ricardo Piñeros Nieto, quien pide autorización para demoler el inmueble ya que este se encontraba bajo amenaza de ruina. Esta responde que bajo ninguna circunstancia se puede demoler, en caso de requerir una intervención, se debe presentar el ante proyecto ante el Instituto Distrital de Patrimonio Cultural; no obstante, en la actualidad se observa que toda la distribución interna fue modificada.

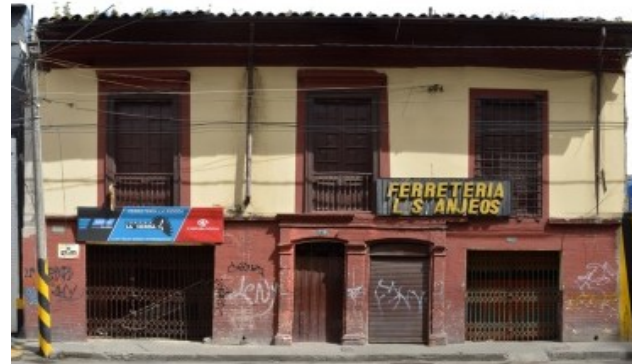
Fachada Oriente

Valor histórico: Inmueble construido a finales del s. XIX, durante el periodo Republicano. Representa las características constructivas y el repertorio formal desarrollados por artesanos y obreros en este sector de la ciudad, así como el auge de la construcción popular de la época (Zuloaga, 2002). A pesar de haber sido transformado en su tipología y distribución espacial, conserva su diseño de fachada con modificaciones en algunos de los vanos.

Valor estético: A pesar de las modificaciones, el inmueble conserva elementos del repertorio formal-material del periodo republicano, evidente en su diseño de fachada, con portadas de acceso y vanos de ventana con marco y baranda en forja. Hace parte de la consolidación urbana del sector en el período republicano y su fachada se integra armónicamente en un perfil urbano heterogéneo en términos de alturas, volumetría y lenguaje arquitectónico.
