**FICHA DE INVENTARIO Y VALORACIÓN DE BIENES CULTURALES INMUEBLES**
**USO EXCLUSIVO DEL MINISTERIO DE CULTURA**

1.1. Nombre del Bien	CL 11 15 71	1.2. Otros nombres	N.A.
1.3. Pertenece a valoración colectiva	No	1.4. Nombre	N.A.

3.1. Departamento	Bogotá	3.2. Municipio	Bogotá D.C.
3.3. Nomenclatura	CL 11 15 71	3.4. Nomenclatura antigua	N.A.
3.5. Barrio	Voto Nacional	3.6. Código Barrio	004103
3.7. Dentro de sector urbano histórico	No	3.8. Nombre sector urbano	N.A.
3.9. No. de manzana	012	3.10. No. de predio	031
3.11. CHIP	AAA0034KACN	3.12. Localidad	Mártires
3.13. Dentro de perímetro urbano	Si	3.14. UPZ	102
3.15. Nombre UPZ	La Sabana

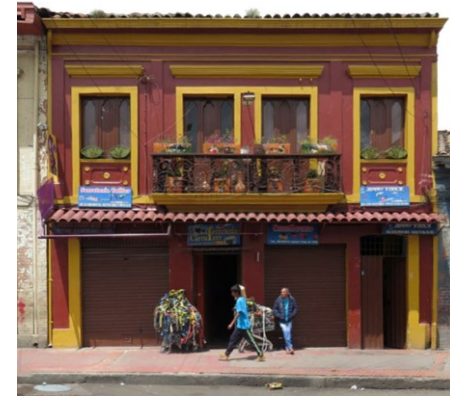
**9. FOTOGRAFÍA DEL INMUEBLE**

Inmueble de 2 pisos paramentado en un predio medianero con forma rectangular, cuyas dimensiones son: frente de 12.8 m y fondo de 35,69 m, logrando una proporción de 1 a 2.78, con frente sobre la Calle 11. Colinda por el norte de la Basílica Menor del Sagrado Corazón de Jesús. La ocupación del predio se realiza mediante un volumen con un patio lateral y un patio lateral posterior. Según planos de archivo documental, se accede al inmueble a través de una circulación central que divide el espacio interior en 2 crujías: al oriente se ubica un punto fijo de escaleras, seguido de la cocina, 4 bodegas (una de ellas era un patio, ahora cubierto) y un patio posterior con 5 dependencias en su perímetro. Al occidente se ubica una crujía de 7 habitaciones; cuenta además con 3 locales comerciales con acceso desde la calle. La fachada consta de 2 niveles diferenciados por una cornisa con tejadillo; cuenta con zócalo pañetado y remate en cornisa doble. El primer nivel cuenta con 5 vanos de acceso: 3 rectangulares y 2 con arco escarzano y portada de ladrillo, y 3 desprovistos de ornamento. El segundo nivel cuenta con 2 vanos de puerta ventana con marco pañetado y cornisa compartida, unidos por un balcón corrido con repisa pañetada y baranda en forja; además cuenta con 2 vanos de ventana con marco pañetado, antepecho con molduras y cornisa dilatada. Su sistema estructural es de muros de carga en ladrillo con revestimiento de pañete y pintura, entresijos de maderay cubierta a dos aguas en teja de barro con estructura de madera rolliza. Las carpinterías son en madera y en los accesos fueron reemplazadas por otras metálicas.

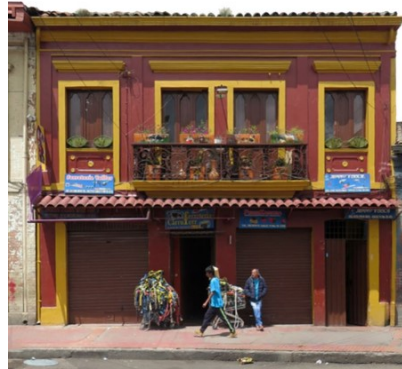
Fachada Norte

Valor estético: El inmueble permite una lectura integral de su tipología original, ya que no evidencia modificaciones significativas. Mantiene su distribución en torno a patios laterales y su sistema constructivo de muros de carga con cubierta a 2 aguas en teja de barro, característicos de su período histórico, cuyo repertorio formal-material incluye vanos con marco, friso y molduras superiores en una fachada simétrica con remate en cornisa doble. Hace parte de la consolidación urbana del sector en el período republicano y su fachada se integra armónicamente en un perfil urbano heterogéneo en términos de alturas, volumetría y lenguaje arquitectónico.
