FICHA DE INVENTARIO Y VALORACIÓN DE BIENES CULTURALES INMUEBLES

1.1. Nombre del Bien	CL 11 15 47	1.2. Otros nombres	N.A.
1.3. Pertenece a valoración colectiva	No	1.4. Nombre	N.A.

3.1. Departamento	Bogotá	3.2. Municipio	Bogotá D.C.
3.3. Nomenclatura	CL 11 15 47	3.4. Nomenclatura antigua	N.A.
3.5. Barrio	Voto Nacional	3.6. Código Barrio	004103
3.7. Dentro de sector urbano histórico	No	3.8. Nombre sector urbano	N.A.
3.9. No. de manzana	012	3.10. No. de predio	032
3.11. CHIP	AAA0034KADE	3.12. Localidad	Mártires
3.13. Dentro de perímetro urbano	Si	3.14. UPZ	102
3.15. Nombre UPZ	La Sabana

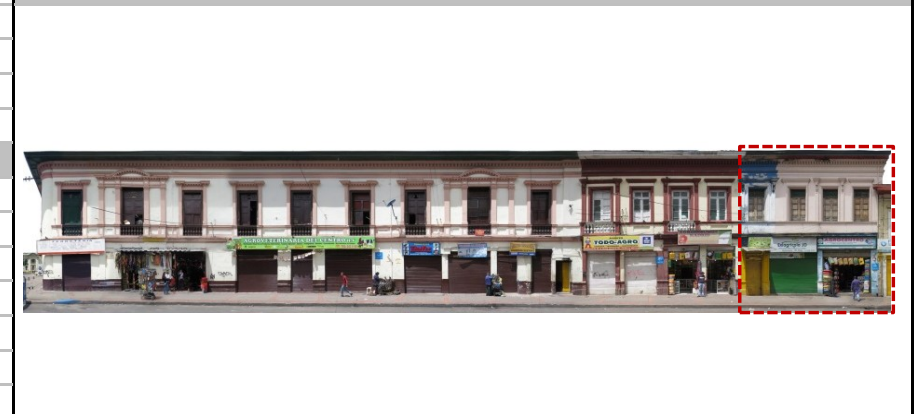
9. FOTOGRAFÍA DEL INMUEBLE

Inmueble de 2 pisos paramentado en 3 predios medianeros con forma rectangular, cuyas dimensiones suman: frente de 21.5 y fondo de 42 m, logrando una proporción de 1 a 1.9 veces. Las dimensiones del predio 32 son: frente de 10.1 m y fondo de 40.8 m, para una proporción de 1 a 4, con frente sobre la Calle 11. La ocupación del predio se realiza mediante un volumen con 4 patios, 1 lateral y 1 central al frente, y 1 central y 1 lateral en la parte posterior, con traspatio. En primer piso cuenta con 6 locales comerciales con acceso desde la calle, 2 por cada predio, cada uno con servicios, y 1 escalera lateral al segundo piso por cada predio. La fachada consta de 2 pisos diferenciados por una cornisa, con zócalo revocado, y remate en cornisa dentada con alero de madera. Está resuelta en el plano de paramento y organizada por 8 ejes verticales. En primer piso cuenta con 6 vanos de acceso, sin ninguna relación de proporción con los del nivel superior, y algunos de los cuales conservan vestigios de la ornamentación de vanos originales. En segundo piso cuenta con 4 vanos de ventana con marco de realce, cornisa y parapeto moldurado intercalados con 4 vanos de puerta ventana con marco y sobre marco moldurados con canchillos en las esquinas y con balaustradas conformando tribunas. El sistema estructural es de muros de carga en ladrillo con pañete y pintura, entrepisos de madera y cubierta a 2 aguas en teja de barro con estructura de madera. El interior conserva elementos originales como cielorrasos con yeserías ornamentales, pisos de baldosa de cemento decorada y carpinterías de madera, aunque en algunos espacios se instaló un cielorraso en poliestireno expandido y pisos en baldosa cerámica. En fachada cuenta con carpinterías metálicas en primer piso, pero las demás se conservan en madera.

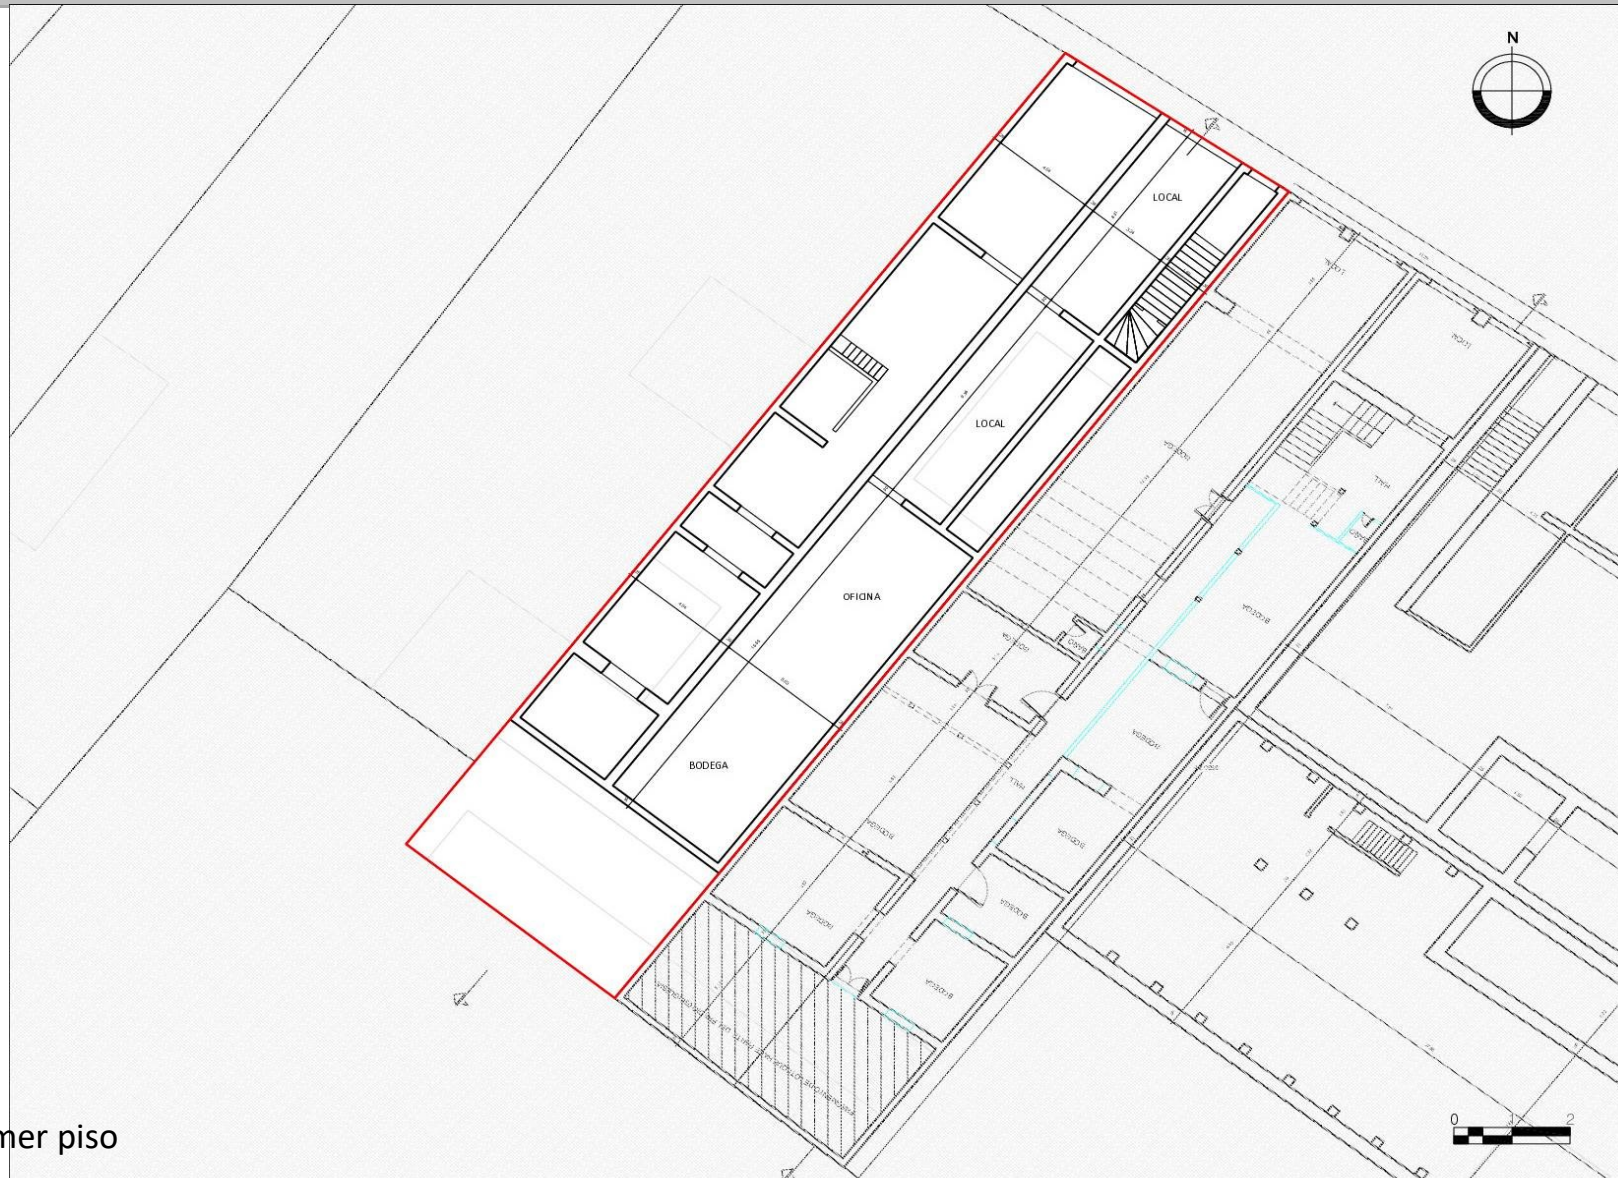
Planta primer piso

18. PLANIMETRÍA (PLANTA ARQUITECTÓNICA)
