FICHA DE INVENTARIO Y VALORACIÓN DE BIENES CULTURALES INMUEBLES
USO EXCLUSIVO DEL MINISTERIO DE CULTURA

1.1. Nombre del Bien	CL 11 15 39	1.2. Otros nombres	N.A.
1.3. Pertenece a valoración colectiva	No	1.4. Nombre	N.A.

3.1. Departamento	Bogotá	3.2. Municipio	Bogotá D.C.
3.3. Nomenclatura	CL 11 15 39	3.4. Nomenclatura antigua	N.A.
3.5. Barrio	Voto Nacional	3.6. Código Barrio	004103
3.7. Dentro de sector urbano histórico	No	3.8. Nombre sector urbano	N.A.
3.9. No. de manzana	012	3.10. No. de predio	033
3.11. CHIP	AAA0034KAEP	3.12. Localidad	Mártires
3.13. Dentro de perímetro urbano	Si	3.14. UPZ	102
3.15. Nombre UPZ	La Sabana

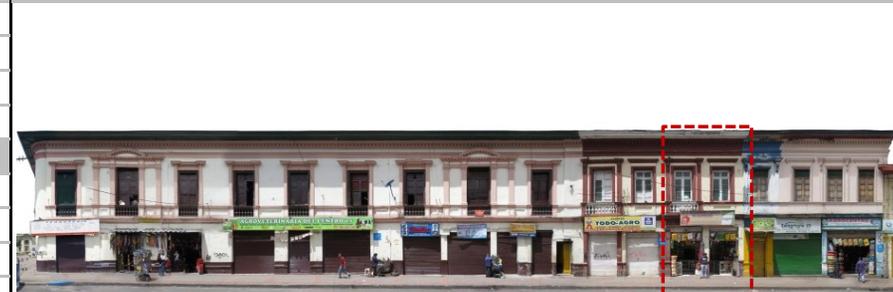
9. FOTOGRAFÍA DEL INMUEBLE

14. DESCRIPCIÓN	
<p>Inmueble de 2 pisos paramentado en 3 predios medianeros con forma rectangular, cuyas dimensiones suman: frente de 21.5 y fondo de 42 m, logrando una proporción de 1 a 1.9 veces. Las dimensiones del predio 033 son: frente de 5.80 m y fondo de 41.63 m, logrando una proporción de 1 a 7.17, con frente sobre la Calle 11. La ocupación del predio se realiza mediante un volumen con 4 patios, 1 lateral y 1 central al frente, y 1 central y 1 lateral en la parte posterior, con traspatio. En el piso 1 hay 2 locales comerciales con acceso desde la calle, prologados longitudinalmente. En primer piso cuenta con 6 locales comerciales con acceso desde la calle, 2 por cada predio, cada uno con servicios, y 1 escalera lateral al segundo piso por cada predio. La fachada consta de 2 pisos diferenciados por una cornisa, con zócalo revocado, y remate en cornisa dentada con alero de madera. Está resuelta en el plano de paramento y organizada por 8 ejes verticales. En primer piso cuenta con 6 vanos de acceso, sin ninguna relación de proporción con los del nivel superior, y algunos de los cuales conservan vestigios de la ornamentación de vanos originales. En segundo piso cuenta con 4 vanos de ventana con marco de realce, cornisa y parapeto moldurado intercalados con 4 vanos de puerta ventana con marco y sobre marco moldurados con canecillos en las esquinas y con balastradas conformando tribunas. El sistema estructural es de muros de carga en ladrillo con pañete y pintura, entrepisos de madera y cubierta a 2 aguas en teja de barro con estructura de madera. El interior conserva elementos originales como cielorrasos con yeserías ornamentales, pisos de baldosa de cemento decorada y carpinterías de madera, aunque en algunos espacios se instaló un cielorraso en poliestireno expandido y pisos en baldosa cerámica. En fachada cuenta con carpinterías metálicas en primer piso, pero las demás se conservan en madera.</p>
