FICHA DE INVENTARIO Y VALORACIÓN DE BIENES CULTURALES INMUEBLES

1. DENOMINACIÓN				
1.1. Nombre del Bien	CL 11 16 66	1.2. Otros nombres	N.A.	
1.3. Pertenece a valoración colectiva	No	1.4. Nombre	N.A.	
2. CLASIFICACIÓN TIPOLOGICA

3. LOCALIZACIÓN				
3.1. Departamento	Bogotá	3.2. Municipio	Bogotá D.C.	
3.3. Nomenclatura	CL 11 16 66	3.4. Nomenclatura antigua	N.A.	
3.5. Barrio	Voto Nacional	3.6. Código Barrio	004103

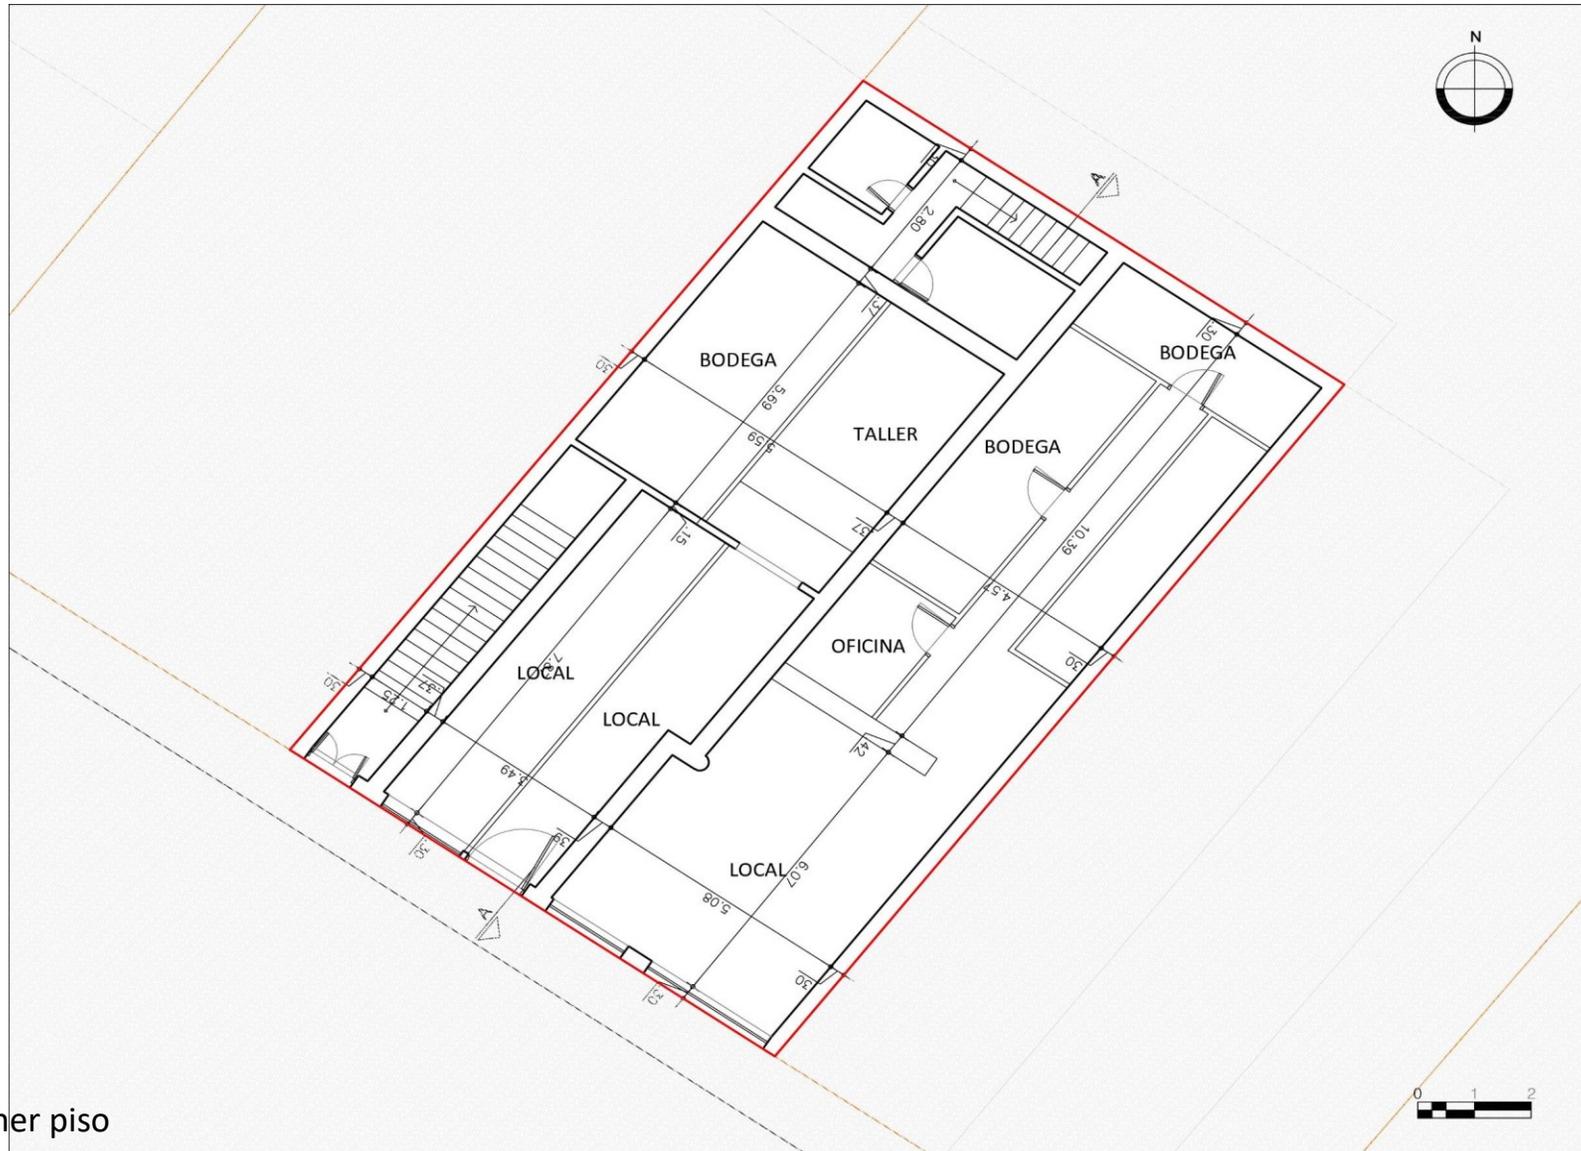
Planta primer piso

Inmueble de dos pisos, paramentado en un predio medianero con forma rectangular, cuyas dimensiones son frente de 11.19m sobre la calle 11 y 17.50m de fondo, dando una proporción de 1 a 1.56 veces. La ocupación del predio se realiza a través de un volumen con patio lateral cubierto, donde se localiza en la actualidad un espacio para el almacén de productos. Se sabe que el inmueble ha sido alterado en su primer piso, para permitir la presencia de tres locales comerciales y bodegas, pero el segundo piso conserva el uso residencial, original. Se accede a la edificación desde la Calle 11 por cinco puertas, dos de ellas (hacia el oriente) pertenecen al local más grande, la siguiente da acceso a un local posterior, seguida de una que permite el acceso a un pequeño local, la última (occidente) permite el acceso al área residencial. El primer piso se estructura a partir de un eje de acceso, convertido en local al cual se le adosan a lado y lado los otros locales, y a un extremo el área residencial; mientras que en el segundo piso se encuentran una serie de espacios distribuidos alrededor del vacío del patio. Su fachada da continuidad al paramento de la calle, con un plano continuo de dos cuerpos divididos por cornisa, El primer cuerpo con 5 vanos modificados por el uso comercial y un segundo cuerpo con cinco vanos de ventanas, tres de ellos iguales, los cuales se localizan en los extremos y en la mitad del plano y los cuales tienen, molduras en su base y sobre sus dinteles, marcados además por unas lapidas en bajo relieve que se localizan sobre ellos; entre ellos, se encuentra los otros dos, que son un conjuntos de tres vanos, enmarcados por pilastras y donde se destaca el vano de la mitad con forma de arco de medio punto. Toda la fachada es rematada por un alero horizontal macizo que posee algunas ménsulas y que es sucedido por un parapeto, tipo ático que oculta la cubierta en teja de barro. El sistema estructural se basa en muros de carga en mampostería de ladrillo pañetados y pintados, con entrepisos en madera y estructura de cubierta en madera para las originales terminadas con teja de barro y metálica para la del patio, la cual es más reciente y tiene acabado en teja termo acústica.

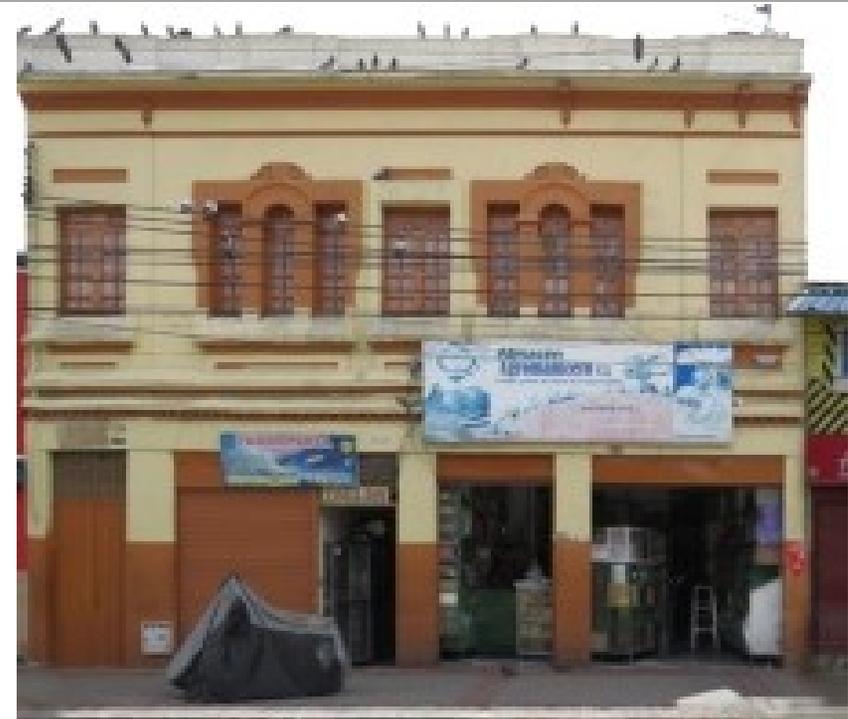
Fachada Sur

Valor estético: De acuerdo con lo descrito y su valoración histórica, el inmueble puede leerse de forma integral a pesar de sus modificaciones. Se resalta el orden que siguen los vanos de su fachada en el segundo piso, los cuales conservan, sus carpinterías originales en madera.

Este inmueble corresponde a los más antiguos de este sector de la ciudad de principios del siglo XX. Construido para vivienda ha sido objeto de fuertes transformaciones ocasionadas por el cambio de uso de residencial a comercial, afectado igualmente por cambios en su fachada original como a transformación de la fachada que en el primer piso es adecuada a locales comerciales por lo cual los vanos son ampliados de acuerdo con el nuevo uso.
