FICHA DE INVENTARIO Y VALORACIÓN DE BIENES CULTURALES INMUEBLES

1. DENOMINACIÓN			
1.1. Nombre del Bien	CL 11 16 81	1.2. Otros nombres	N.A.
1.3. Pertenece a valoración colectiva	No	1.4. Nombre	N.A.
2. CLASIFICACIÓN TIPOLOGICA

3. LOCALIZACIÓN			
3.1. Departamento	Bogotá	3.2. Municipio	Bogotá D.C.
3.3. Nomenclatura	CL 11 16 81	3.4. Nomenclatura antigua	N.A.
3.5. Barrio	Voto Nacional	3.6. Código Barrio	004103

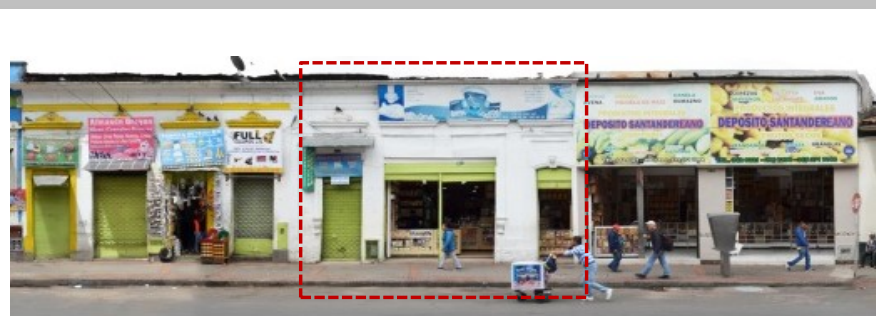
9. FOTOGRAFÍA DEL INMUEBLE

Inmueble de 1 piso, paramentado en un predio medianero con forma rectangular, cuyas dimensiones son: frente de 7.99 m sobre la calle 11 y fondo de 32.26 m, dando una proporción de 1 a 4.03 veces. La ocupación del predio se realiza a través de un volumen de 2 patios laterales y un patio posterior, los cuales se encuentran cubiertos y es posible que posean otro uso. Se accede a la edificación desde la Calle 11 por 3 puertas, 2 de ellas entregan a un local comercial localizado en la crujía frontal, y una tercera conduce a un local ubicado en la parte posterior del predio. Los vanos de fachada conservan su ornamentación superior dada por una cornisa y un aplique floral, estos son repetitivos en el conjunto arquitectónico. El sistema estructural es de muros de carga en adobe y ladrillo, y la cubierta es de teja de barro en la crujía frontal. La carpintería es metálica.

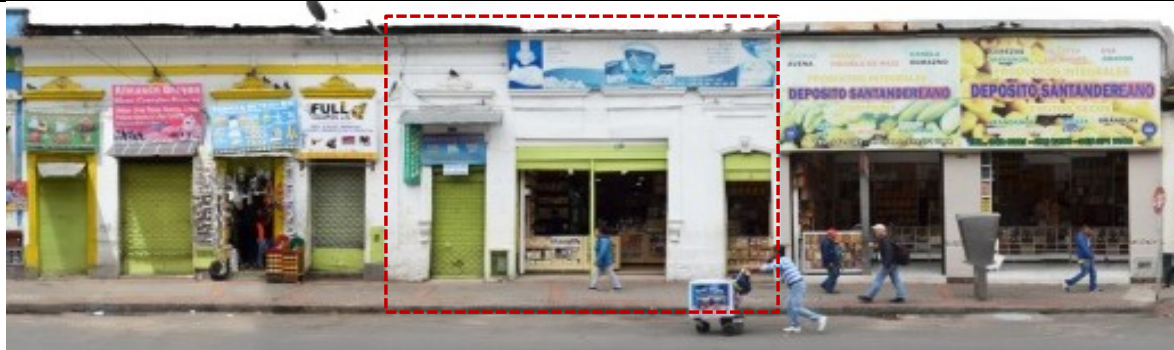
Fachada Norte

Valor estético: De acuerdo con lo descrito y su valoración histórica, la fachada del inmueble, aunque esta modificada, conserva elementos propios de la construcción que dan cuenta de su valor estético, como son molduras, cornisas y apliques que se localizan en la parte alta, estos además son idénticos con las fachadas de los inmuebles colindantes, lo que permite una lectura homogénea del perfil urbano.
