### FICHA DE INVENTARIO Y VALORACIÓN DE BIENES CULTURALES INMUEBLES

1.1. Nombre del Bien	CL 11 16 77	1.2. Otros nombres	N.A.
1.3. Pertenece a valoración colectiva	No	1.4. Nombre	N.A.

3.1. Departamento	Bogotá	3.2. Municipio	Bogotá D.C.
3.3. Nomenclatura	CL 11 16 77	3.4. Nomenclatura antigua	N.A.
3.5. Barrio	Voto Nacional	3.6. Código Barrio	004103
3.7. Dentro de sector urbano histórico	No	3.8. Nombre sector urbano	N.A.
3.9. No. de manzana	017	3.10. No. de predio	015
3.11. CHIP	AAA0034KMBS	3.12. Localidad	Mártires
3.13. Dentro de perímetro urbano	Si	3.14. UPZ	102
3.15. Nombre UPZ	La Sabana

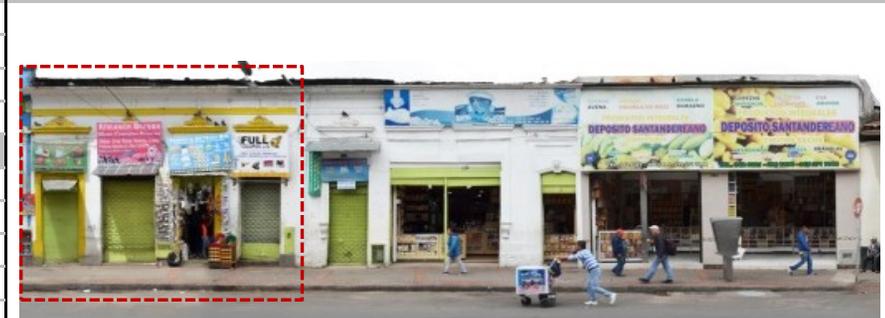
#### 9. FOTOGRAFÍA DEL INMUEBLE

<b>14. DESCRIPCIÓN</b>	
<p>Inmueble de un piso, paramentado en un predio medianero con forma rectangular, cuyas dimensiones son: frente de 9 m sobre la calle 11, y fondo de 32.32 m, dando una proporción de 1 a 3.59 veces. La ocupación del predio actualmente es total, pudiéndose identificar que la crujía frontal y una lateral pertenecen al volumen original. Se accede a la edificación desde la Calle 11 por cuatro puertas: una lateral principal y tres secundarias de cada local comercial, es probable que estas antes fueran ventanas de similares proporciones en su ancho a la puerta. Toda la carpintería hoy es metálica de tipo cortina. Los vanos de fachada conservan su ornamentación superior dada por una cornisa y un aplique floral, estos son repetitivos en el conjunto arquitectónico. Una mínima parte de su cubierta del tramo frontal, aún se conserva en teja de barro, de resto fue totalmente reemplazada por tejas de zinc.</p>

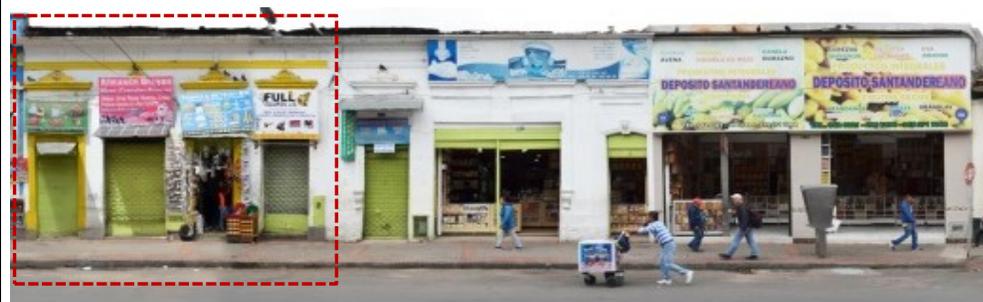
Fachada Norte

**Valor estético:** De acuerdo con lo descrito y su valoración histórica, la fachada del inmueble, aunque esta modificada, conserva elementos propios de la construcción que dan cuenta de su valor estético, como son molduras, cornisas y apliques que se localizan en la parte alta, estos además son idénticos con las fachadas de los inmuebles colindantes, lo que permite una lectura homogénea del perfil urbano.
