FICHA DE INVENTARIO Y VALORACIÓN DE BIENES CULTURALES INMUEBLES

1.1. Nombre del Bien	CL 11 16 43	1.2. Otros nombres	N.A.
1.3. Pertenece a valoración colectiva	No	1.4. Nombre	N.A.

3.1. Departamento	Bogotá	3.2. Municipio	Bogotá D.C.
3.3. Nomenclatura	CL 11 16 43	3.4. Nomenclatura antigua	N.A.
3.5. Barrio	Voto Nacional	3.6. Código Barrio	004103
3.7. Dentro de sector urbano histórico	No	3.8. Nombre sector urbano	N.A.
3.9. No. de manzana	017	3.10. No. de predio	018
3.11. CHIP	AAA0034KMFZ	3.12. Localidad	Mártires
3.13. Dentro de perímetro urbano	Si	3.14. UPZ	102
3.15. Nombre UPZ	La Sabana

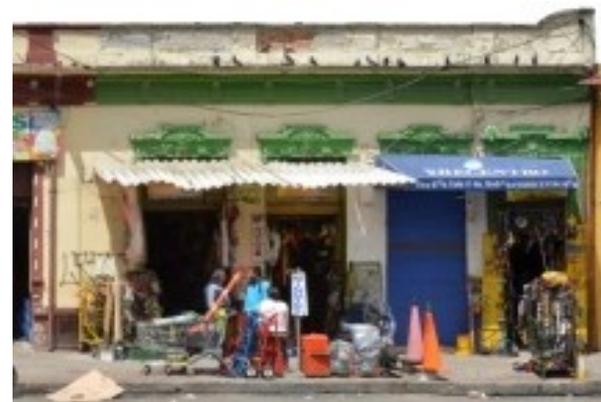
9. FOTOGRAFÍA DEL INMUEBLE

Inmueble de 1 piso, paramentado en un predio medianero con forma rectangular, cuyas dimensiones son: frente de 9.69 m sobre la calle 11 y 39.95 m de fondo, dando una proporción de 1 a 4.12 veces. La ocupación del predio se realiza a través de un volumen con patio lateral al cual se le adosa una barra en su parte posterior, lo que genera un traspatio lateral. Se accede a la edificación desde la calle 11 por 4 puertas, todas de locales comerciales, incluso la que originalmente permitía el acceso al primer patio, convertido en bodega. El acceso principal entrega a un zaguán (local) que comunica con el patio lateral y la galería perimetral con pies derechos, una de los corredores se extiende por el centro de predio, vinculando 7 dependencias que son usadas como depósitos y otras sin uso y remata con un patio lateral cubierto. La fachada hizo parte de un conjunto de cuatro casas pareadas, está resuelta en un cuerpo con un zócalo, 4 vanos verticales de acceso (con cornisa superior), una cornisa y un ático con 4 pilastras El sistema estructural es en muros de carga con ladrillo y adobe, pañetado y pintado, la cubierta es dos aguas con teja de barro y estructura de madera, algunas áreas intervenidas tienen teja de asbesto. La cubierta de los patios es en teja translúcida con estructura metálica.

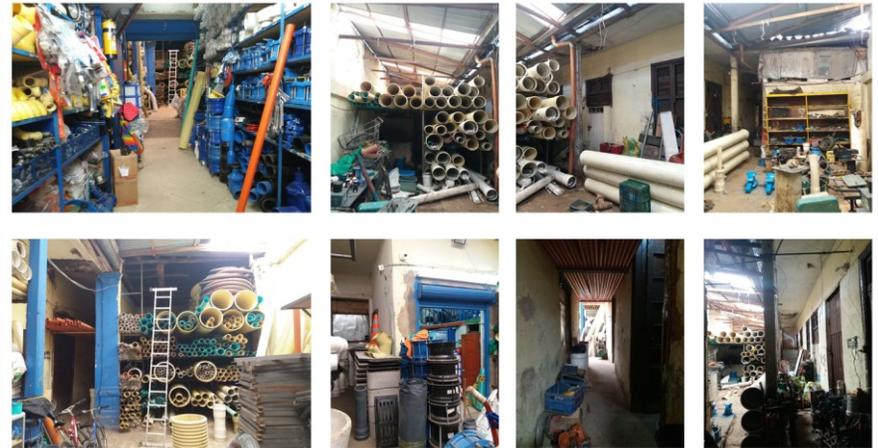
16. FOTOGRAFÍAS INTERIORES

Valor estético: De acuerdo con lo descrito y su valoración histórica, el inmueble puede leerse de forma integral, a pesar de sus modificaciones. También es de destacar, la presencia de múltiples molduras decorativas en su fachada, como en algunos de los cielorrasos internos.
