FICHA DE INVENTARIO Y VALORACIÓN DE BIENES CULTURALES INMUEBLES

1.1. Nombre del Bien	CL 11 16 33	1.2. Otros nombres	N.A.
1.3. Pertenece a valoración colectiva	No	1.4. Nombre	N.A.

3.1. Departamento	Bogotá	3.2. Municipio	Bogotá D.C.
3.3. Nomenclatura	CL 11 16 33	3.4. Nomenclatura antigua	N.A.
3.5. Barrio	Voto Nacional	3.6. Código Barrio	004103
3.7. Dentro de sector urbano histórico	No	3.8. Nombre sector urbano	N.A.
3.9. No. de manzana	017	3.10. No. de predio	019
3.11. CHIP	AAA0034KMHK	3.12. Localidad	Mártires
3.13. Dentro de perímetro urbano	Si	3.14. UPZ	102
3.15. Nombre UPZ	La Sabana

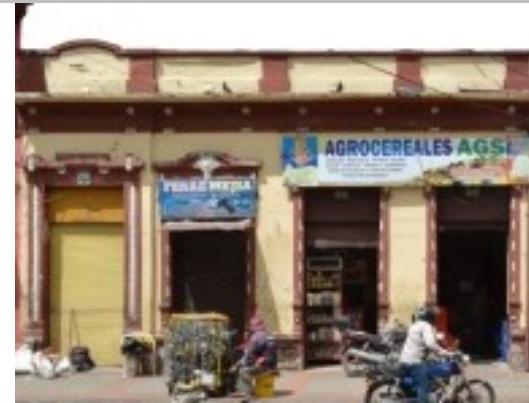
9. FOTOGRAFÍA DEL INMUEBLE

Inmueble de 1 piso, paramentado en un predio medianero con forma rectangular, cuyas dimensiones son: frente de 10 m sobre la calle 11 y 40 m de fondo, dando una proporción de 1 a 4 veces. La ocupación del predio se realiza a través de un volumen con patio lateral, al cual se le adosa una barra en su parte posterior, lo que genera un traspatio lateral. Se accede a la edificación desde la calle 11 por 4 puertas, todas de locales comerciales, incluso la que originalmente permitía el acceso al primer patio, el cual es en bodega compartida. Si bien la parte posterior del inmueble ha sido modificada debido a su adecuación como bodega, aún podemos leer en una parte de ella, la espacialidad original ya que se mantienen incluso los pies derechos. La fachada hizo parte de un conjunto de cuatro casas pareadas, está resuelta en un cuerpo con un zócalo, 4 vanos verticales de acceso (con cornisa superior y moldura en el centro), una cornisa y un ático con 5 pilastras y un arco rebajado entre dos de ellas. El sistema estructural es en muros de carga en ladrillo y adobe, pañetados y pintados y la cubierta es a dos aguas en teja de barro con estructura en madera, en áreas intervenidas es con asbesto. La cubierta de los patios es en estructura metálica y tejas de zinc y traslucida, los pisos son en cerámica y la carpintería interior es en madera y la exterior es metálica.

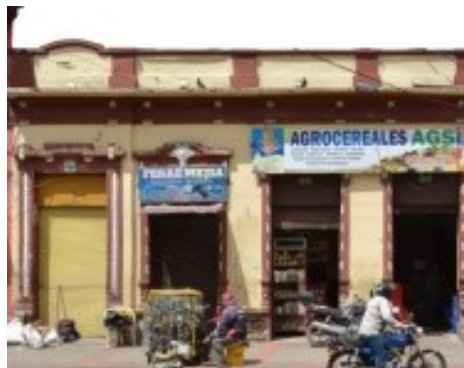
Fachada Norte

Valor estético: De acuerdo con lo descrito y su valoración histórica, el inmueble puede leerse de forma integral, a pesar de sus modificaciones. También es de destacar, la presencia de múltiples molduras decorativas en su fachada, como en algunos de los cielorrasos internos.
