### FICHA DE INVENTARIO Y VALORACIÓN DE BIENES CULTURALES INMUEBLES

<b>1. DENOMINACIÓN</b>				
1.1. Nombre del Bien	KR 16 10 67	1.2. Otros nombres	N.A.	
1.3. Pertenece a valoración colectiva	No	1.4. Nombre	N.A.	
<b>2. CLASIFICACIÓN TIPOLÓGICA</b>

3.1. Departamento	Bogotá	3.2. Municipio	Bogotá D.C.	
3.3. Nomenclatura	KR 16 10 67	3.4. Nomenclatura antigua	N.A.	
3.5. Barrio	Voto Nacional	3.6. Código Barrio	004103

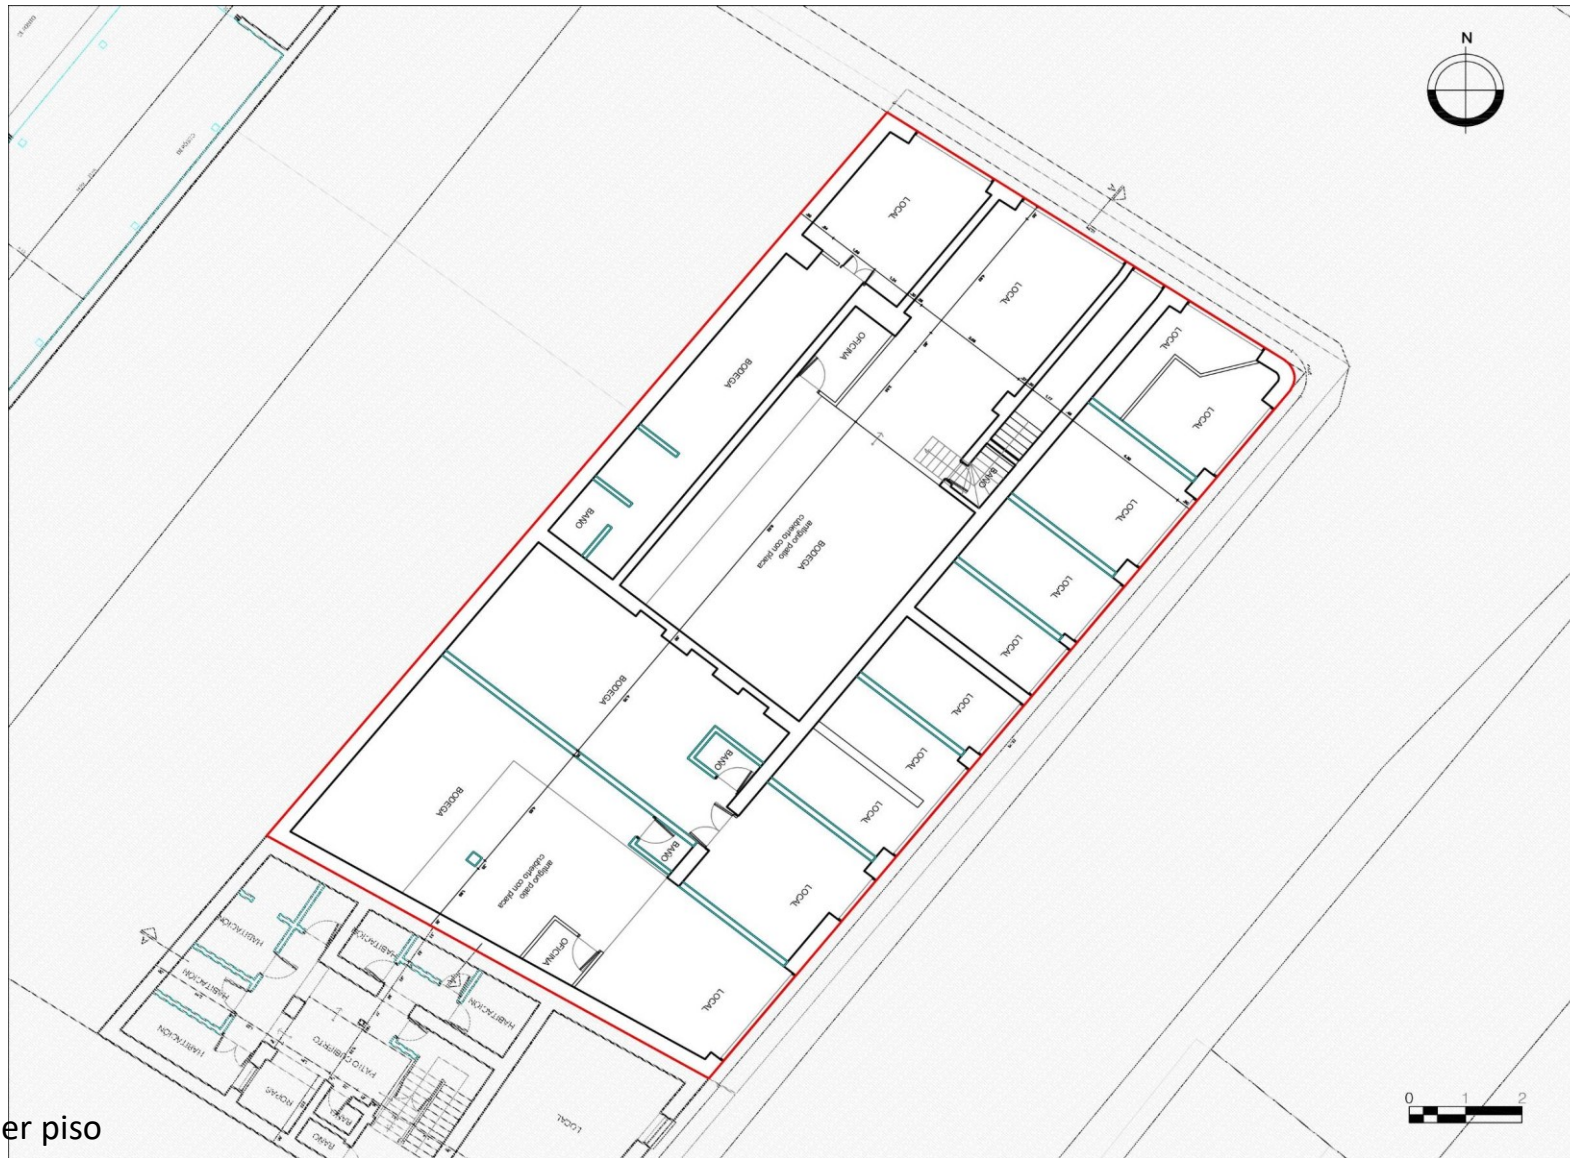
Planta primer piso

Inmueble de 2 pisos, paramentado en un predio esquinero con forma rectangular, cuyas dimensiones son: frentes de 30.50 m sobre la carrera 16 y 16.06 m sobre la calle 11, dando una proporción de 1 a 1.89 veces. La ocupación del predio se realiza a través de un volumen con forma de claustro, con traspatio. El inmueble posee uso mixto, entre comercial y residencial. Se accede a la edificación desde la carrera 16 por ocho puertas metálicas de tipo cortina, pertenecientes a ocho locales comerciales independientes; y por la calle 11, por tres puertas similares a las otras ocho, pertenecientes a locales comerciales. El primer local es área libre con un baño y una oficina, parte de esta es el patio lateral, ahora está cubierto y no se lee como patio; el local contiguo está compuesto por dos espacios (divididos por una puerta), el espacio posterior es una bodega con un baño. Los siguientes locales son de un espacio con proporciones parecidas. Sobre la carrera 16 hay 4 vanos de acceso, 3 de ellos locales: el primero en la esquina de un solo espacio; el siguiente es un solo espacio con un baño y una oficina, para de este gran espacio es el patio central cubierto con placa; y el último tiene dos espacios, uno de ellos es una bodega con baño. El restante es el acceso al segundo piso con una escalera de dos tramos. Las fachadas están resueltas en 1 cuerpo con zócalo, dos cornisas, una intermedia y otra superior, y un alero con listones de madera. La fachada sobre la carrera cuenta con 8 vanos verticales (4 de acceso y 4 de ventana con alfajía, postigos dobles en madera, marco y cornisa superior); y sobre la calle, hay 15 vanos verticales (8 de acceso y 7 de ventana con las mismas características de las ventanas sobre la carrera). El sistema estructural es en muros de carga en ladrillo, pañetados y pintados, los entrepisos en madera y la cubierta es a dos aguas en teja de barro y estructura de madera. La carpintería exterior es en madera y metálica, y el piso es en baldosa de gres.

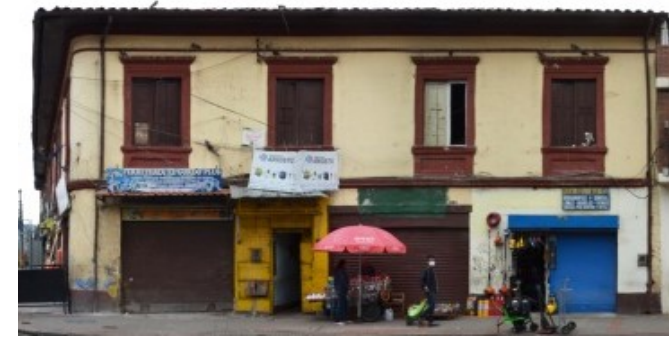
Fachada Norte

Valor estético: De acuerdo con lo descrito y su valoración histórica, el inmueble es difícil su lectura, debido a las modificaciones en el interior del predio que afectan su lenguaje arquitectónico original y su tipología. La fachada fue alterada, debido a que algunos de los vanos de acceso no guardan las proporciones originales, y, en el interior, los patios no se leen por las cubiertas. Se destaca por ser de los inmuebles más altos en el perfil de la manzana, y el más alto proveniente del periodo republicano.
