FICHA DE INVENTARIO Y VALORACIÓN DE BIENES CULTURALES INMUEBLES

1.1. Nombre del Bien	KR 16 10 57	1.2. Otros nombres	N.A.
1.3. Pertenece a valoración colectiva	No	1.4. Nombre	N.A.

3.1. Departamento	Bogotá	3.2. Municipio	Bogotá D.C.
3.3. Nomenclatura	KR 16 10 57	3.4. Nomenclatura antigua	N.A.
3.5. Barrio	Voto Nacional	3.6. Código Barrio	004103
3.7. Dentro de sector urbano histórico	No	3.8. Nombre sector urbano	N.A.
3.9. No. de manzana	017	3.10. No. de predio	023
3.11. CHIP	AAA0034KMNX	3.12. Localidad	Mártires
3.13. Dentro de perímetro urbano	Si	3.14. UPZ	102
3.15. Nombre UPZ	La Sabana

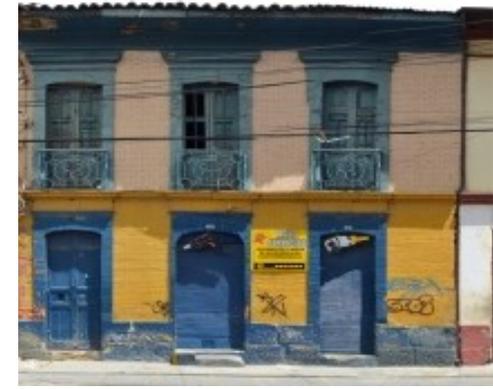
9. FOTOGRAFÍA DEL INMUEBLE

14. DESCRIPCIÓN
 Inmueble de 2 pisos, paramentado en un predio medianero con forma rectangular, cuyas dimensiones son frente de 9.50 m sobre la carrera 16 y 16.06 m de fondo, dando una proporción de 1 a 1.69 veces. La ocupación del predio se realiza a través de un volumen con un patio lateral cubierto. El inmueble posee uso mixto, entre comercial y residencial. Se accede a la edificación desde la carrera 16 por tres puertas de similares proporciones, de las cuales dos responden a accesos del local comercial, mientras que la tercera, da paso a un zaguán que lleva al patio lateral interior, que a su vez distribuye a 5 habitaciones, un espacio de ropas y dos baños. Así mismo, el patio alberga una escalera de dos tramos, que conduce al segundo, donde se disponen alrededor del patio, siguiendo un pasillo lateral perimetral al patio, a modo de balcón y distribuye a las habitaciones del segundo piso. La fachada está resuelta en un cuerpo con un zócalo en sillar, una moldura que diferencia los dos niveles, 6 vanos verticales (3 de acceso con un arco de tipo escazano y 3 de puertaventana con balcones tipo tribuna con barandilla en forja de hierro), una cornisa y un alero con listones de madera. El sistema estructural es en muros de carga en ladrillo, el entrepiso es en madera y la cubierta es a dos aguas en teja de barro y estructura en madera, en algunas áreas intervenidas, la teja es de asbesto. La carpintería interior es en madera y la exterior es en madera y metal, las molduras interiores son en yeso y los pisos son en cerámica.

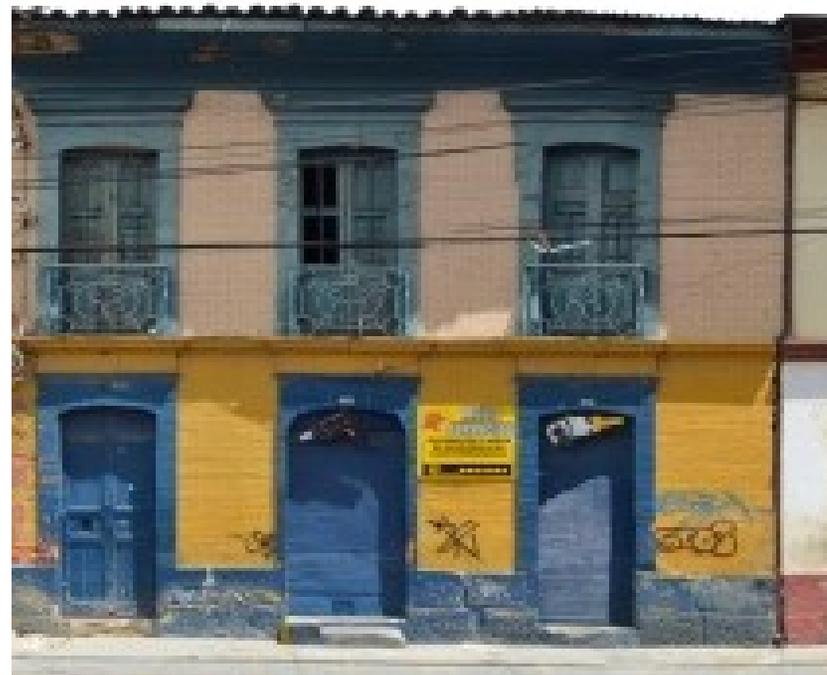
Fachada Oriente

Valor estético: De acuerdo con lo descrito y su valoración histórica, el inmueble puede leerse de forma integral a pesar de sus modificaciones. Se destaca por seguir la altura del predio esquinero, consolidando esa idea de conjunto, que se fue perdiendo a partir de la demolición de predios vecinos y de la modificación de los aun existentes. Cuenta con características propias del periodo, tales como: las puertaventanas con balcones tipo tribuna con barandilla en forja de hierro, muro de fachada en ladrillo, zócalo en sillar y dos pisos. La tipología se conserva pese a que el patio este cubierto.
